Ergebnisse der Sicherheitsüberprüfung der Warften auf der Hallig Langeneß II

Langeneß, 24.04.2017

Landesbetrieb für Küstenschutz,
Nationalpark und Meeresschutz
Schleswig-Holstein

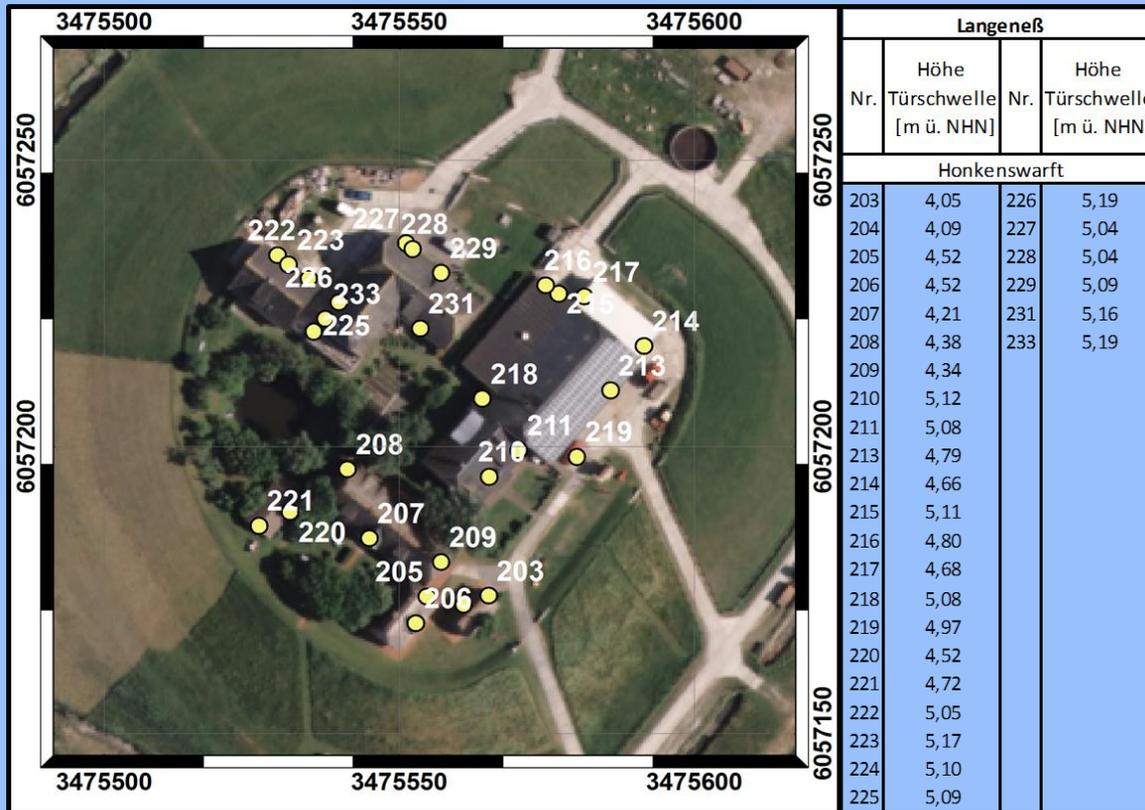
Sicherheitsüberprüfung Honkenwarf

HW 50 = 4,85 m_üNHN
 HW 100 = 5,05 m_üNHN
 Die Türschwellen 203 und 204
 liegen mit 4,05 und 4,09 m_üNHN
 liegen deutlich unterhalb HW 50
 und HW 100
 Insgesamt liegen 13
 Türschwellen unterhalb HW 50
 und 16 Türschwellen unterhalb
 HW 100.

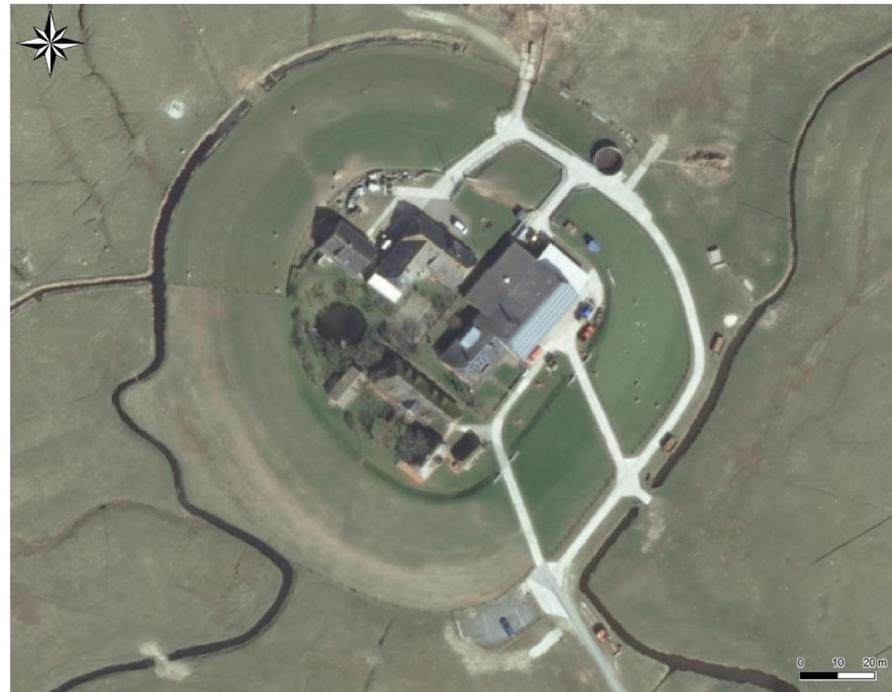
Sicherheitsüberprüfung Honkenswarft

- Ringdeich geöffnet über 4 Zufahrten
- Mittl. Höhe Ringdeich: 5,30 müNHN (Zufahrt auf etwa 4,50 müNHN)
- Mittlere Höhe Warftplateau: 4,40 müNHN
- Niedrigste Türschwelle: 4,05 müNHN
- 7 m Schutzstreifen nicht überall eingehalten
- Wellenüberlaufzeiten für HW 50: 3,7 l/s*m aus NW und beim HW 100: 25 l/s*m
- Gesamtvolumen 15.202 m³

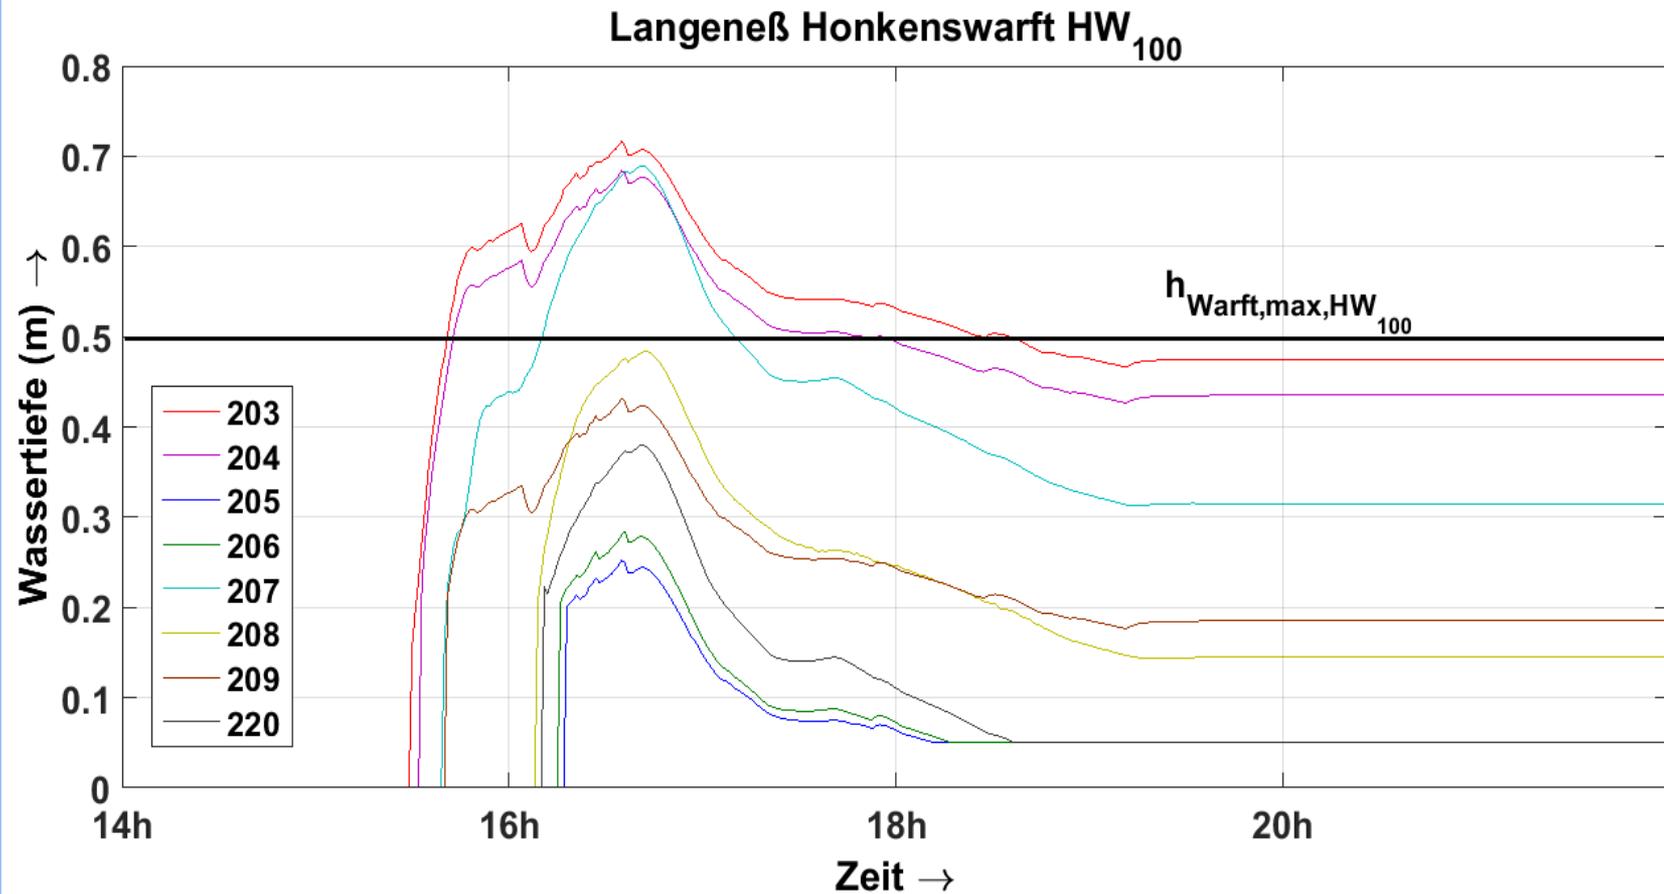
Sicherheitsüberprüfung Honkenswarft

Wasserstand beim HW100 an drei Türschwellen über 50 cm (bis ca. 0,72 m)
Sicherheitskriterium nicht eingehalten, daher ist die Warft zu verstärken!

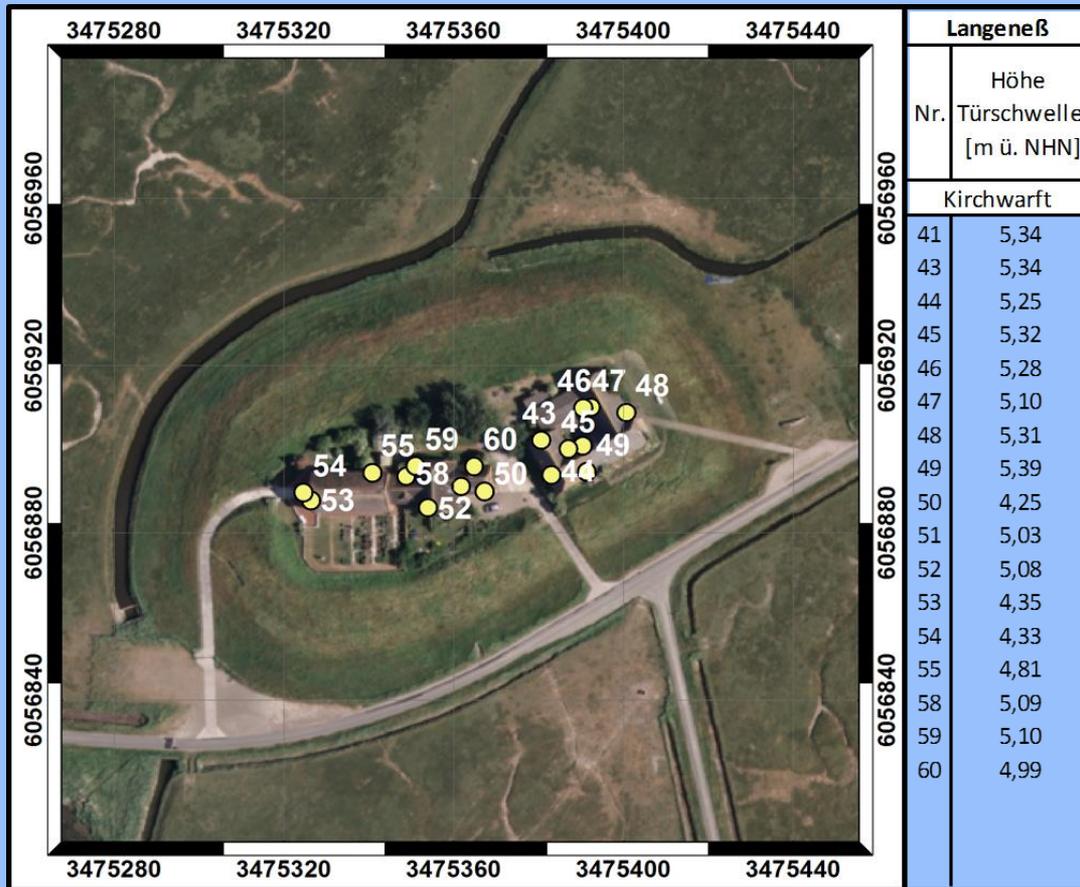
HW 50 = 4,85 m_üNHN
 HW 100 = 5,05 m_üNHN
 Die Türschwellen 50 und 54
 liegen mit 4,25 und 4,33 m_üNHN
 liegen deutlich unterhalb HW 50
 und HW 100
 Insgesamt liegen 4 Türschwellen
 unterhalb HW 50 und 6
 Türschwellen unterhalb HW 100.

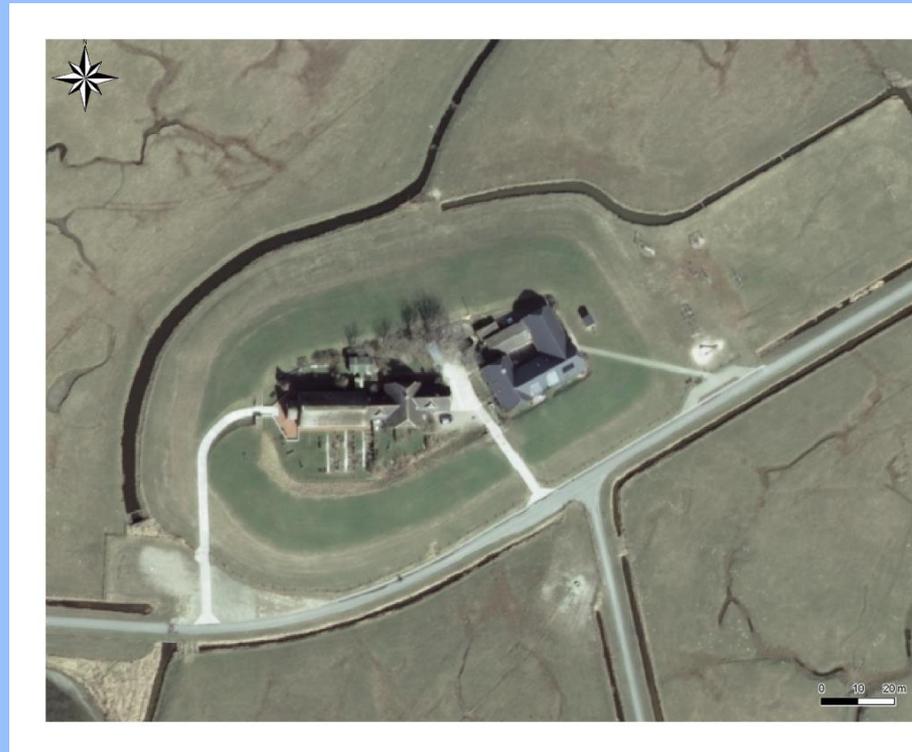
- Ringdeich geöffnet über Zufahrt im Süden
- Mittlere Höhe Ringdeich: 5,36 müNHN (Zufahrt auf etwa 4,00 müNHN)
- Mittlere Höhe Warftplateau: 4,55 müNHN
- Niedrigste Türschwelle: 4,25 müNHN
- 7 m Schutzstreifen im Ostteil nicht eingehalten
- Wellenüberlaufzeiten für HW 50: 150 l/s*m aus NW und beim HW 100: 350 l/s*m
- Gesamtvolumen 96.226 m³

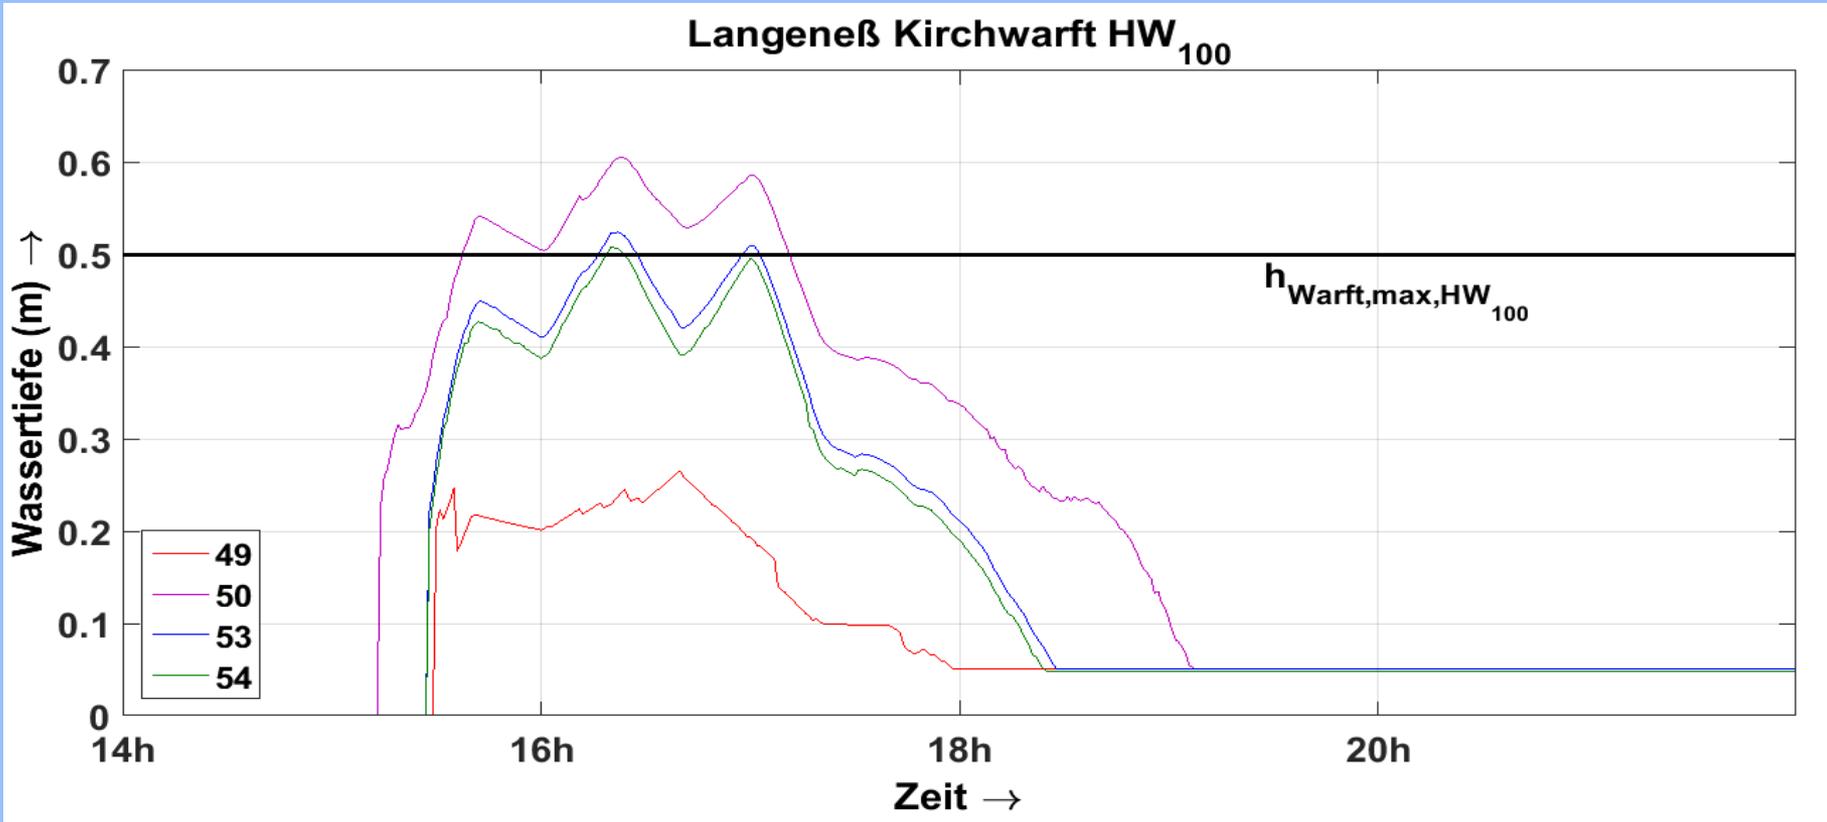
Wasserstand beim HW100 an drei Türschwellen über 50 cm (bis ca. 0,61 m)
Sicherheitskriterium nicht eingehalten, daher ist die Warft zu verstärken!

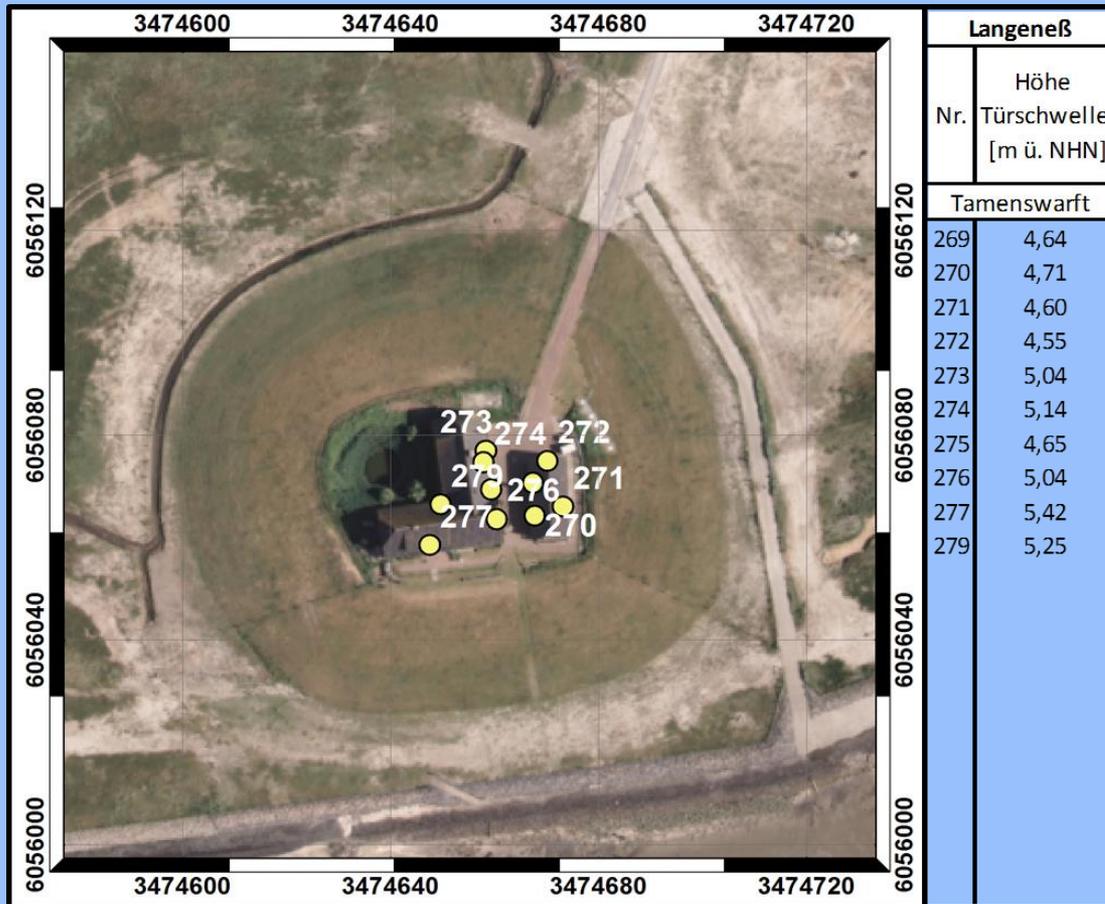
Sicherheitsüberprüfung Tamenswarft

HW 50 = 4,85 m_üNHN
 HW 100 = 5,05 m_üNHN
 Die Türschwelle 272 und 271
 liegen mit 4,55 und 4,60 m_üNHN
 unterhalb HW 50 und HW
 100
 Insgesamt liegen 5 Türschwelle
 unterhalb HW 50 und 7
 Türschwelle unterhalb HW 100.

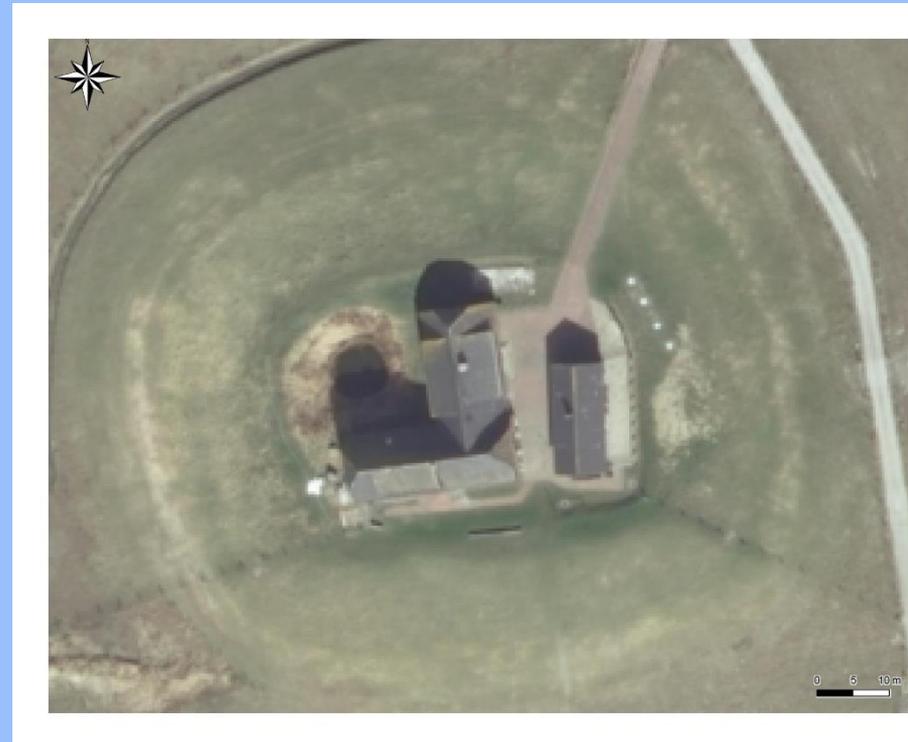
Sicherheitsüberprüfung Tamenswarft

- Kein Ringwall (Berechnungen mit Vorsicht zu genießen!)
- Mittlere Höhe Plateaurand: 4,95 müNHN (Zufahrt auf etwa 4,00 müNHN)
- Mittlere Höhe Warftplateau: 4,49 müNHN
- Niedrigste Türschwelle: 4,55 müNHN
- 7 m Schutzstreifen nicht eingehalten
- Wellenüberlaufzeiten für HW 50: 370 l/s*m aus NW und beim HW 100: 510 l/s*m
- Gesamtvolumen 272.775 m³

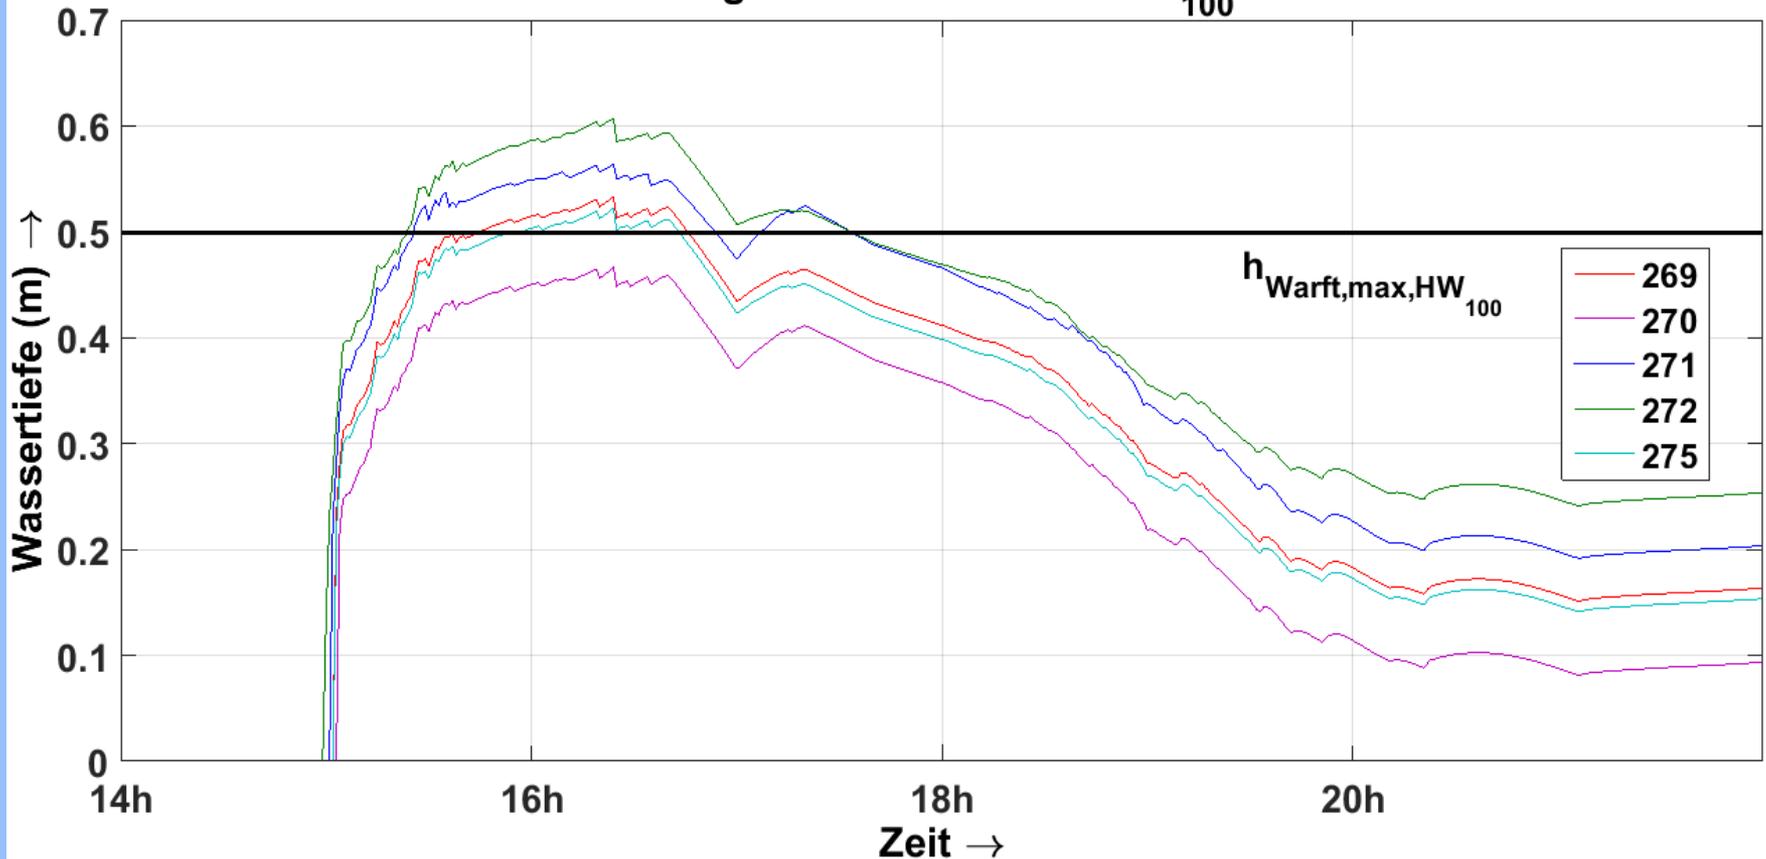
Langeneß Tamenswarft HW₁₀₀

Wasserstand beim HW100 an vier Türschwellen über 50 cm (bis ca. 0,61 m)
Sicherheitskriterium nicht eingehalten, daher ist die Warft zu verstärken!

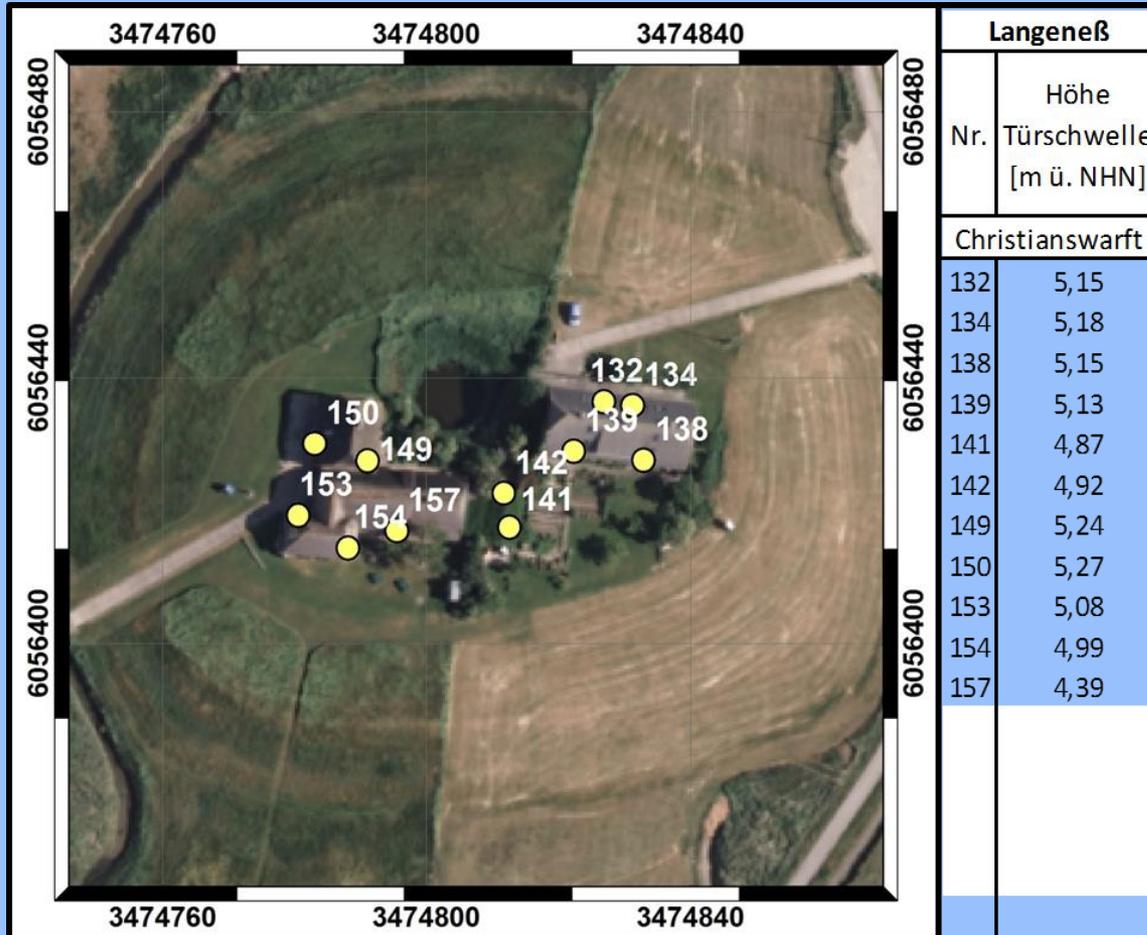
Sicherheitsüberprüfung Christianswarft

HW 50 = 4,85 m üNHN
 HW 100 = 5,05 m üNHN
 Die Türschwelle 157 liegt mit 4,39 m üNHN unterhalb HW 50 und HW 100
 Insgesamt liegt 1 Türschwelle unterhalb HW 50 und liegen 4 Türschwelle unterhalb HW 100.

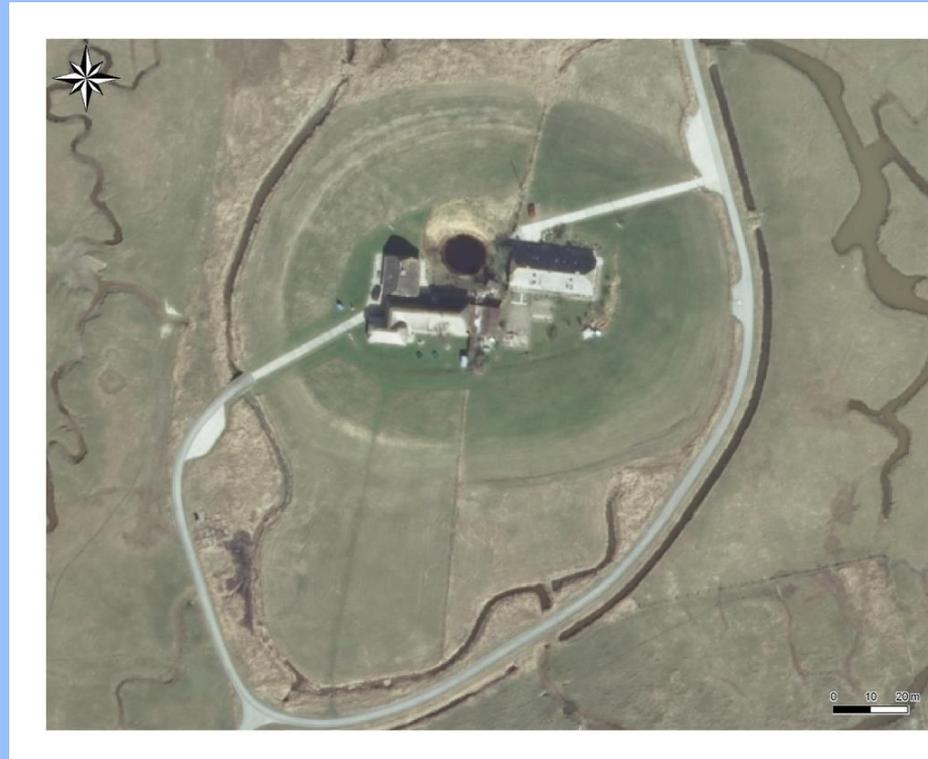
Sicherheitsüberprüfung Christianswarft

- Kein Ringwall (Berechnungen mit Vorsicht zu genießen!)
- Mittlere Höhe Plateaurand: 4,74 müNHN
- Mittlere Höhe Warftplateau: 4,49 müNHN
- Niedrigste Türschwelle: 4,39 müNHN
- 7 m Schutzstreifen nicht eingehalten
- Wellenüberlaufzeiten für HW 50: 170 l/s*m aus NW und beim HW 100: 470 l/s*m
- Gesamtvolumen 262.808 m³

Bei **Christianswarft** sind die Berechnungen wegen des fehlenden Ringwalles mit Vorsicht zu betrachten, jedoch liegen das Warftplateau und einzelne Türschwelen unterhalb der Wasserstände bei HW 100 und HW 50 und der 7 m Sicherheitsabstand ist nicht eingehalten, weshalb die Wellenkräfte auf die Gebäude kritisch sein können.

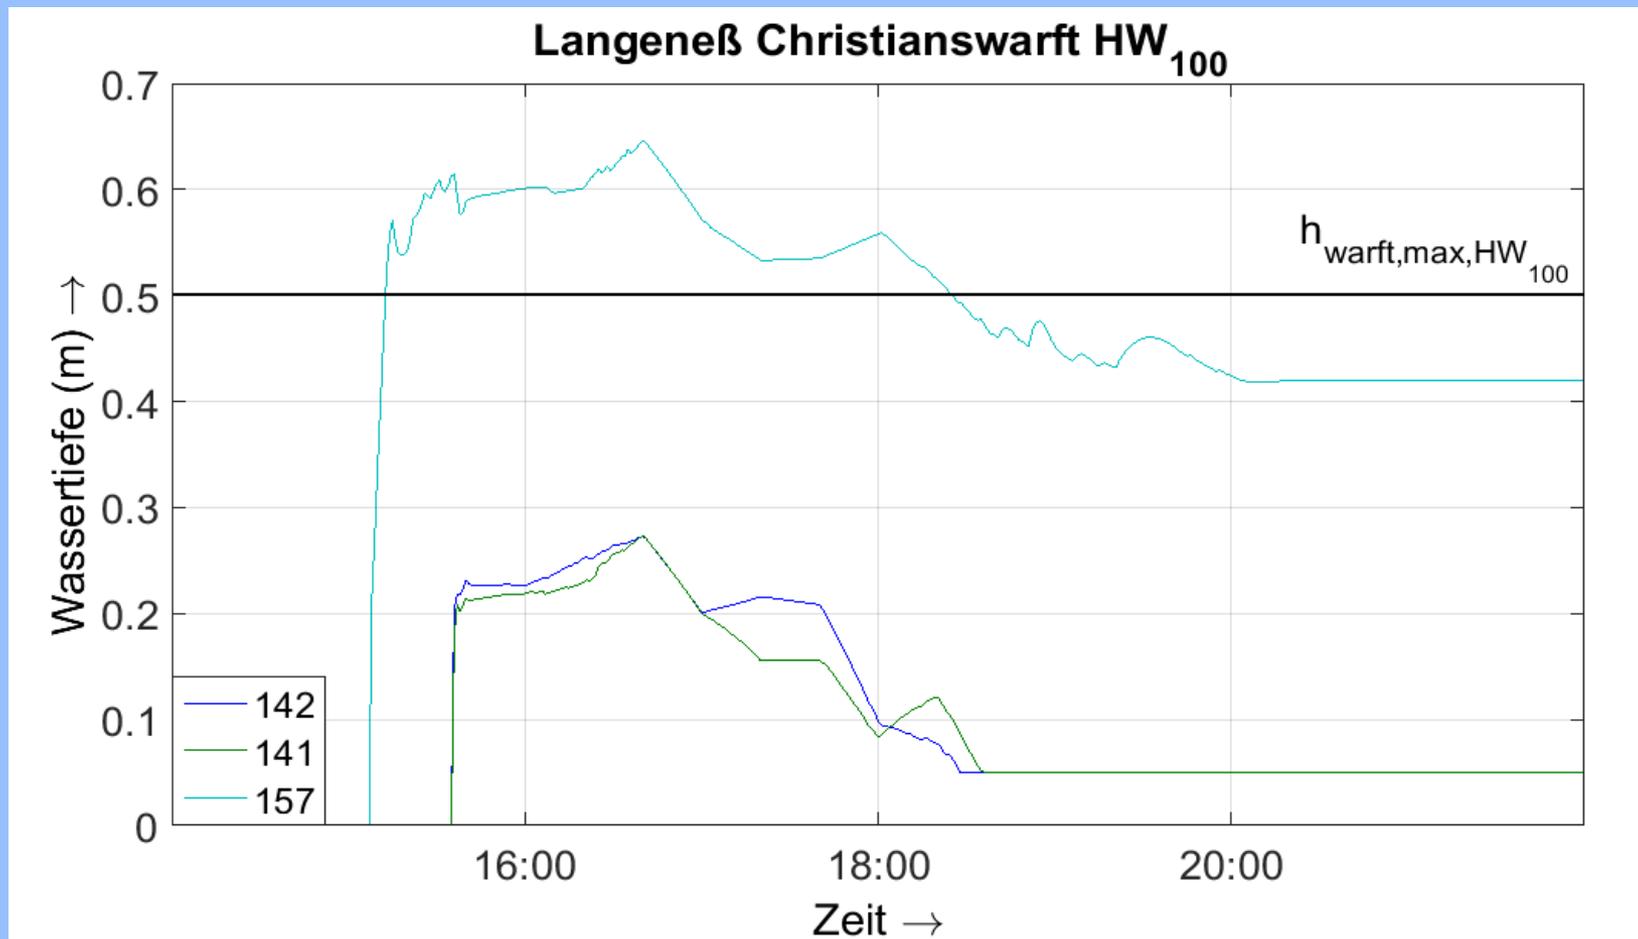
Sicherheitsüberprüfung Christianswarft

Wasserstand beim HW100 an einer Türschwellen über 50 cm (bis ca. 0,65 m)
Sicherheitskriterium nicht eingehalten, daher ist die Warft zu verstärken!

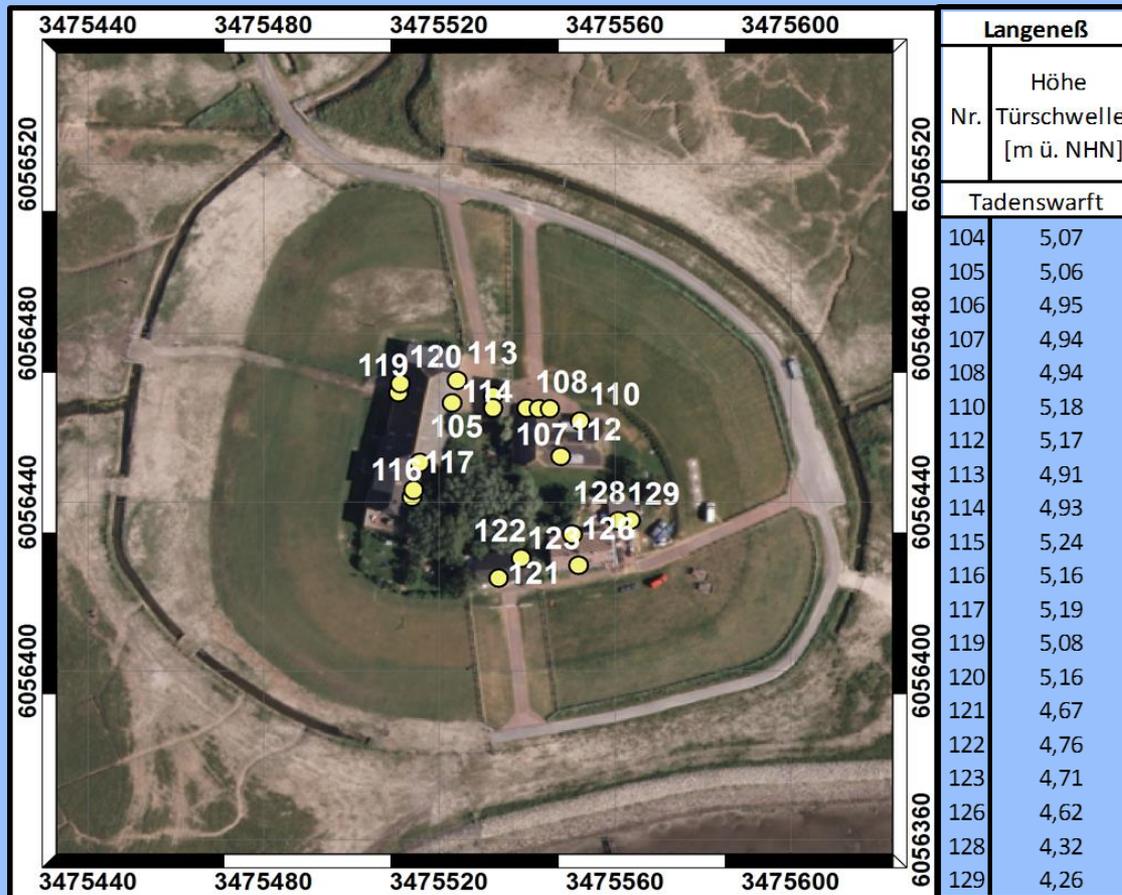
Sicherheitsüberprüfung Tadenswarft

HW 50 = 4,85 mNHN
 HW 100 = 5,05 mNHN
 Die Türschwelle 129 und 128
 liegen mit 4,26 und 4,32 mNHN
 unterhalb HW 50 und HW 100.
 Insgesamt liegen 11
 Türschwellen unterhalb HW 50
 und unterhalb HW 100.

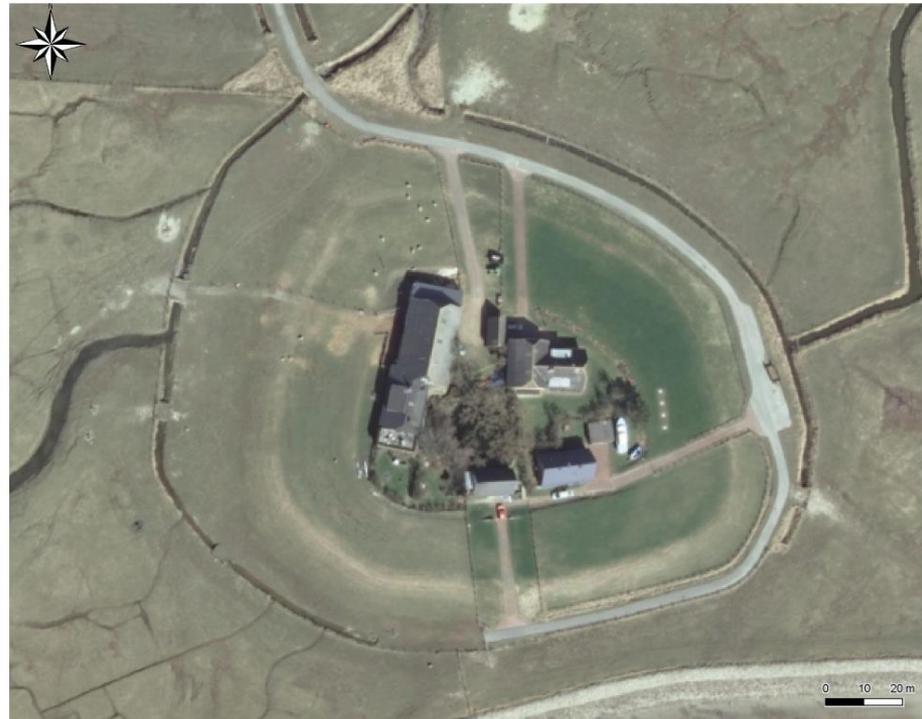
Sicherheitsüberprüfung Tadenswarft

- Ringwall mit Öffnung nach S
- Mittlere Höhe Ringwall: 5,14 müNHN
- Mittlere Höhe Warftplateau: 4,53 müNHN
- Niedrigste Türschwelle: 4,26 müNHN
- 7 m Schutzstreifen nicht eingehalten
- Wellenüberlaufzeiten für HW 50: 125 l/s*m aus NW und beim HW 100: 400 l/s*m
- Gesamtvolumen 143.533 m³

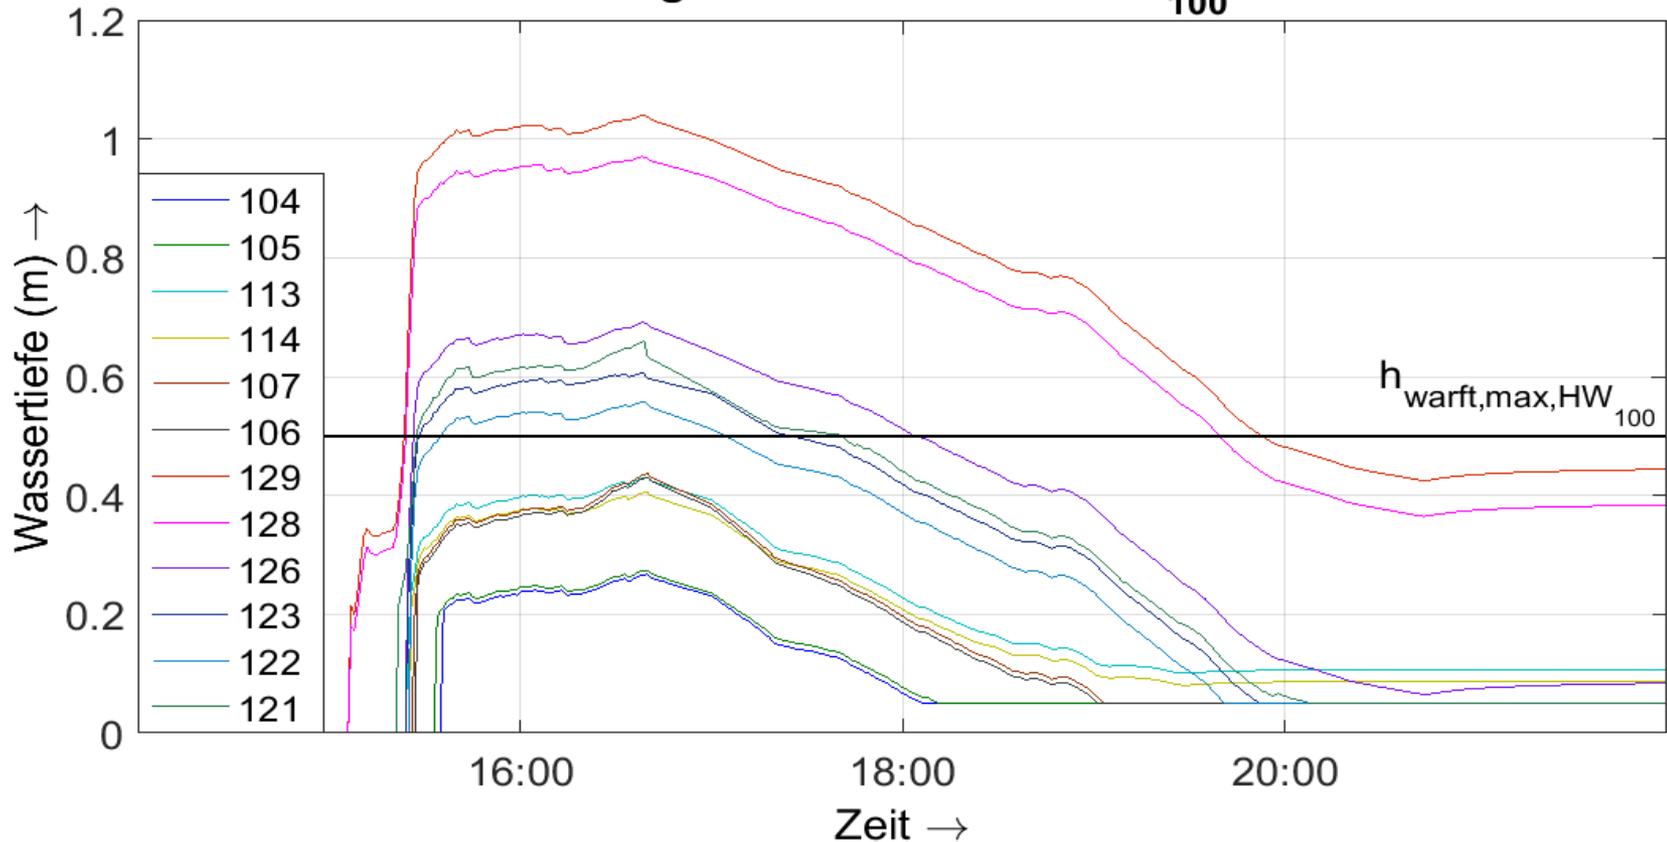
Langeneß Tadenswarft HW₁₀₀

Wasserstand beim HW100 an sechs Türschwellen über 50 cm (bis ca. 1,05 m)
Sicherheitskriterium nicht eingehalten, daher ist die Warft zu verstärken!

In erster Priorität ist von den vorgestellten Warften **Tadenswarft** (Sicherheitskriterium nicht erfüllt, hoher Wasserstand an den Türen) zu verstärken.

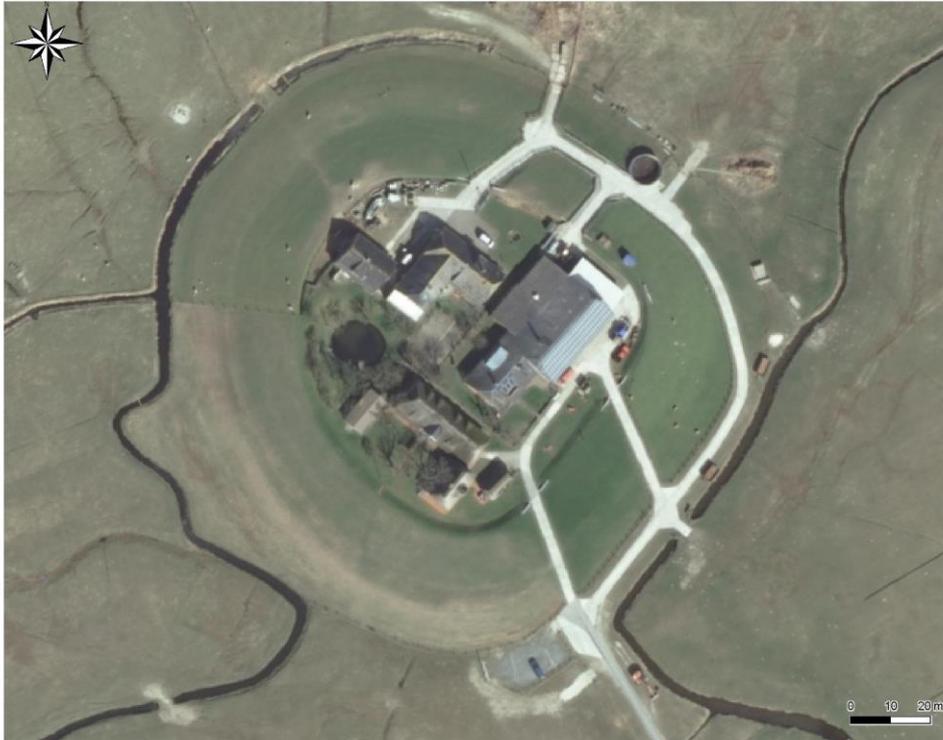
Jetzige mittl. Warfthöhe:
NHN +5,30 m (Rand)
NHN +4,40 m (Fläche)
Neigung 1:7

Warfthöhe NHN +6,05 m
Sockelhöhe Gebäude NHN +6,55 m
Warftneigung 1:8, obere 1,5 Meter 1:12
Gebäude 7 m Abstand zur Warftoberkante

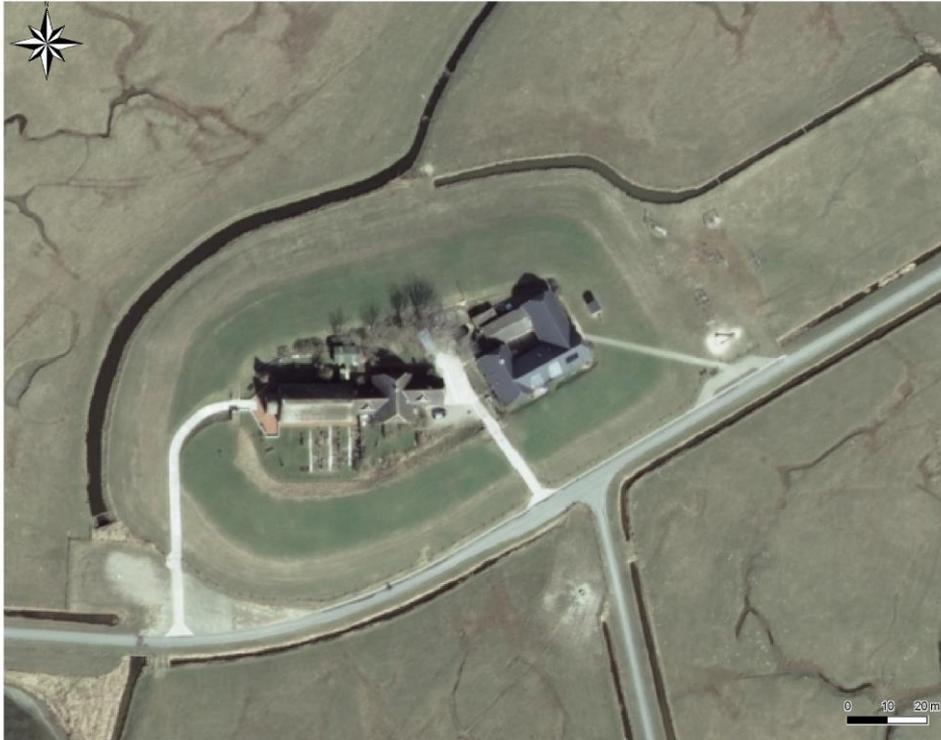
Jetzige mittl. Warfthöhe:
NHN +5,36 m (Rand)
NHN +4,55 m (Fläche)
Neigung 1:7

Warfthöhe NHN +6,05 m
Sockelhöhe Gebäude NHN +6,55 m
Warftneigung 1:8, obere 1,5 Meter 1:12
Gebäude 7 m Abstand zur Warftoberkante

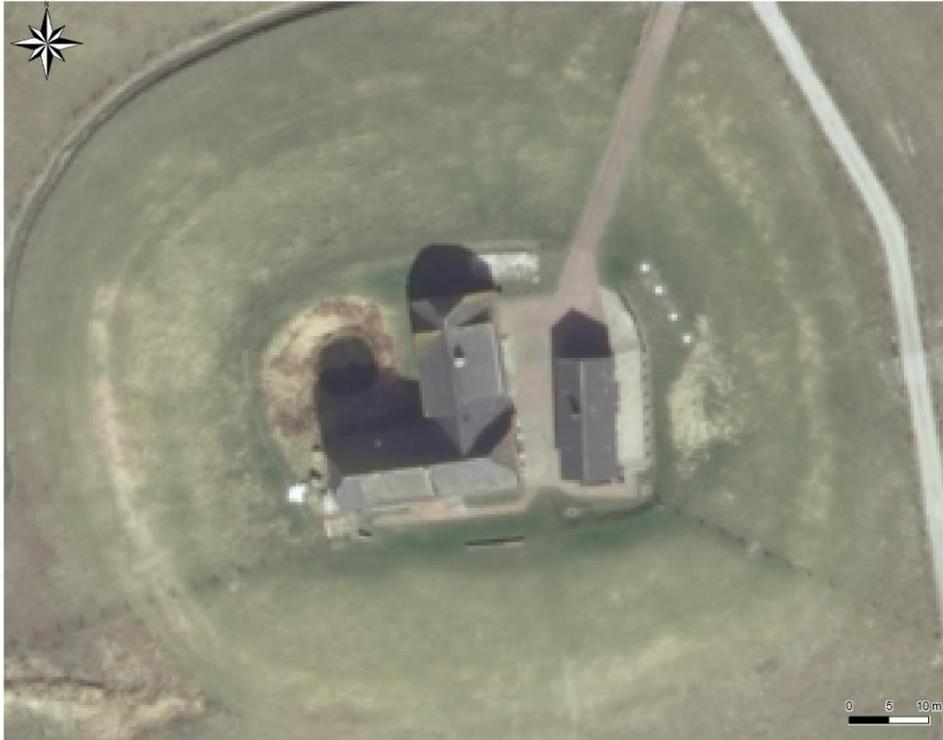
Jetzige mittl. Warfthöhe:
NHN +4,95 m (Rand)
NHN +4,49 m (Fläche)
Neigung 1:6/1:15

Warfthöhe NHN +6,05 m
Sockelhöhe Gebäude NHN +6,55 m
Warftneigung 1:8, obere 1,5 Meter 1:12
Gebäude 7 m Abstand zur Warftoberkante

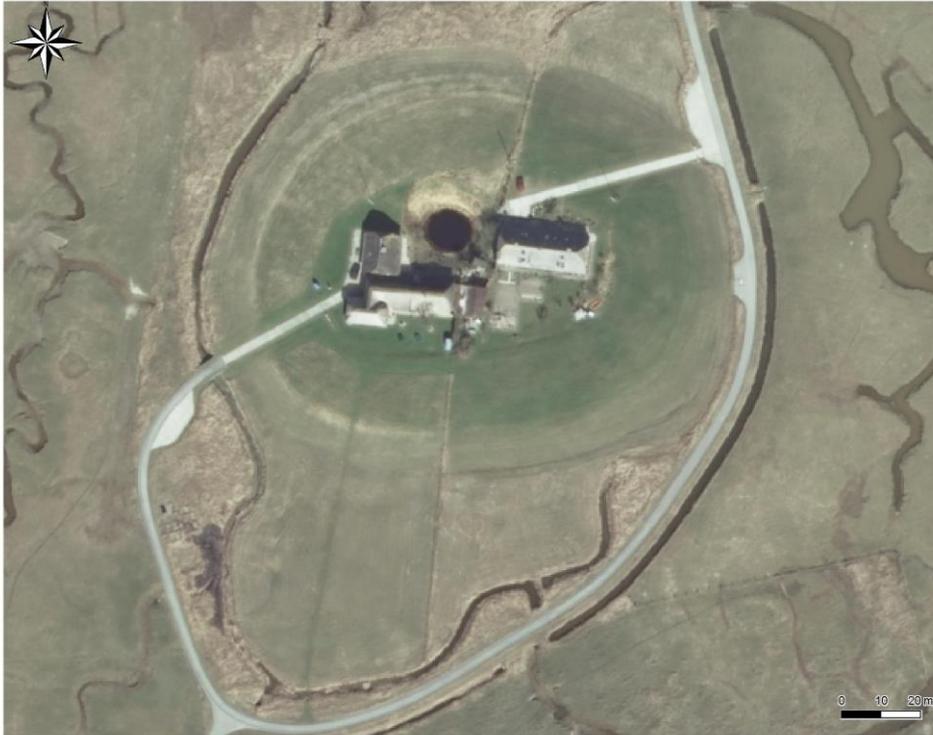
Jetzige mittl. Warfthöhe:
NHN +4,74 m (Rand)
NHN +4,49 m (Fläche)
Neigung 1:6/1:15

Warfthöhe NHN +6,05 m

Sockelhöhe Gebäude NHN +6,55 m

Warftneigung 1:8, obere 1,5 Meter 1:12

Gebäude 7 m Abstand zur Warftoberkante

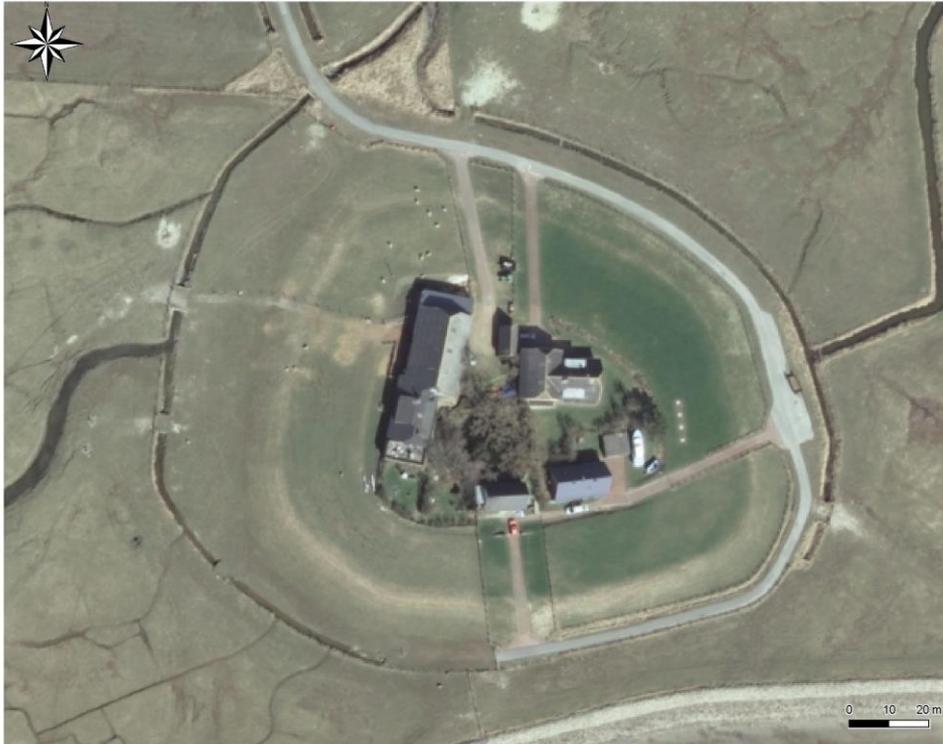
Jetzige mittl. Warfthöhe:
NHN +5,14 m (Rand)
NHN +4,53 m (Fläche)
Neigung 1:6/1:15

Warfthöhe NHN +6,05 m
Sockelhöhe Gebäude NHN +6,55 m
Warftneigung 1:8, obere 1,5 Meter 1:12
Gebäude 7 m Abstand zur Warftoberkante
