# Ergebnisse der Sicherheitsüberprüfung der Warften auf der Hallig Langeneß III

Langeneß, 29.05.2017

Landesbetrieb für Küstenschutz,  
Nationalpark und Meeresschutz  
Schleswig-Holstein

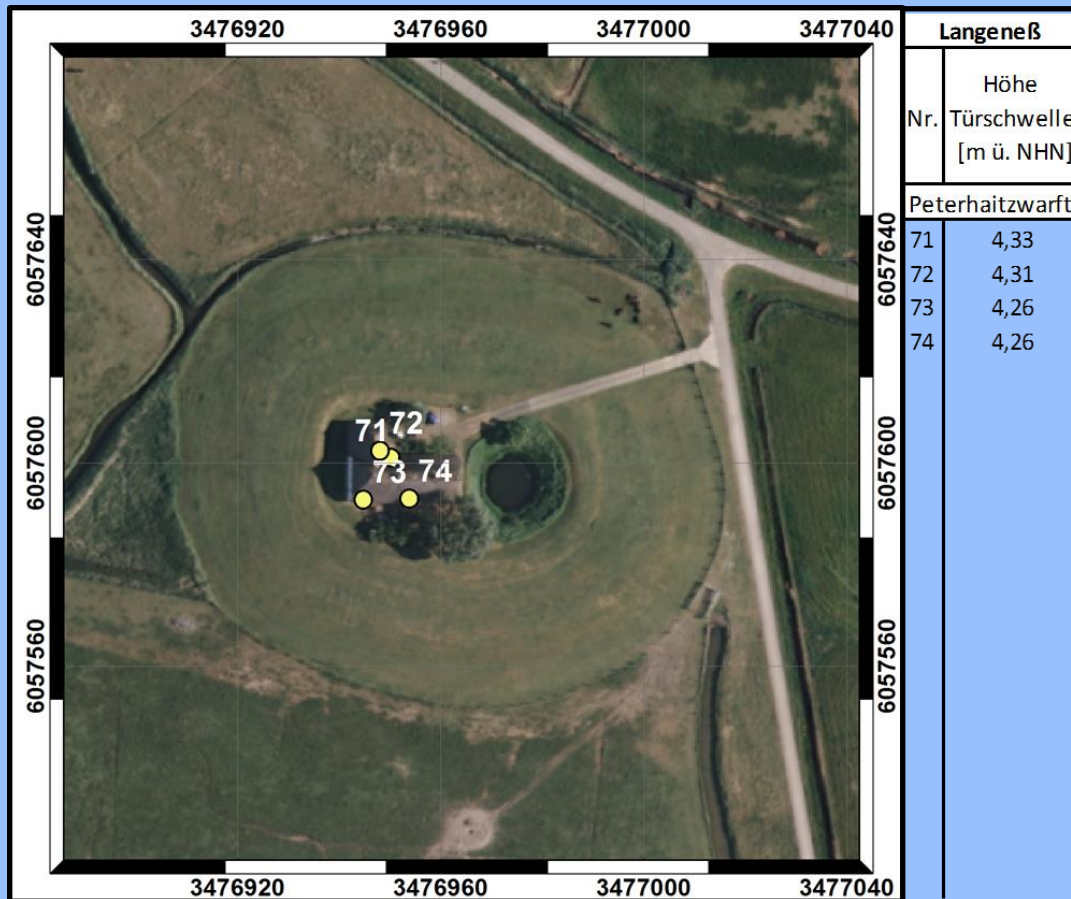
# Sicherheitsüberprüfung Peterhaitzwarft

HW 50 = 4,85 mNHN  
 HW 100 = 5,05 mNHN  
 Alle Türschwelle liegen deutlich unterhalb HW 50 und HW 100

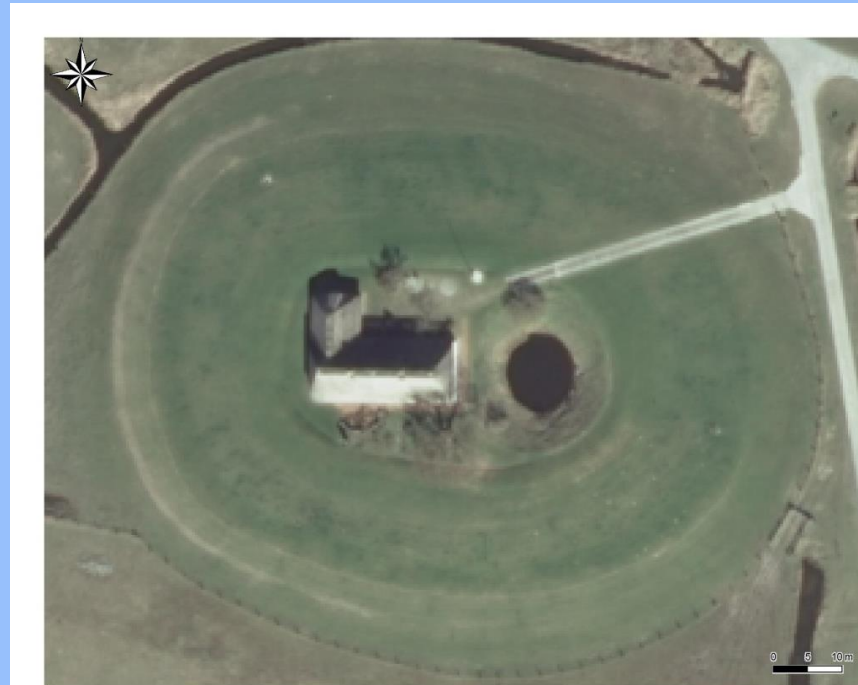
# Sicherheitsüberprüfung Peterhaitzwarft

- Ringdeich
- Mittlere Höhe Ringdeich: 4,90 müNHN
- Mittlere Höhe Warftplateau: 3,98 müNHN
- Niedrigste Türschwelle: 4,26 müNHN
- 7 m Schutzstreifen im Westen nicht eingehalten
- Wellenüberlaufraten für HW 50: 170 l/s\*m aus NW und beim HW 100 liegt der Wasserstand oberhalb der Ringwallkrone
- Gesamtvolumen 229.640 m<sup>3</sup>

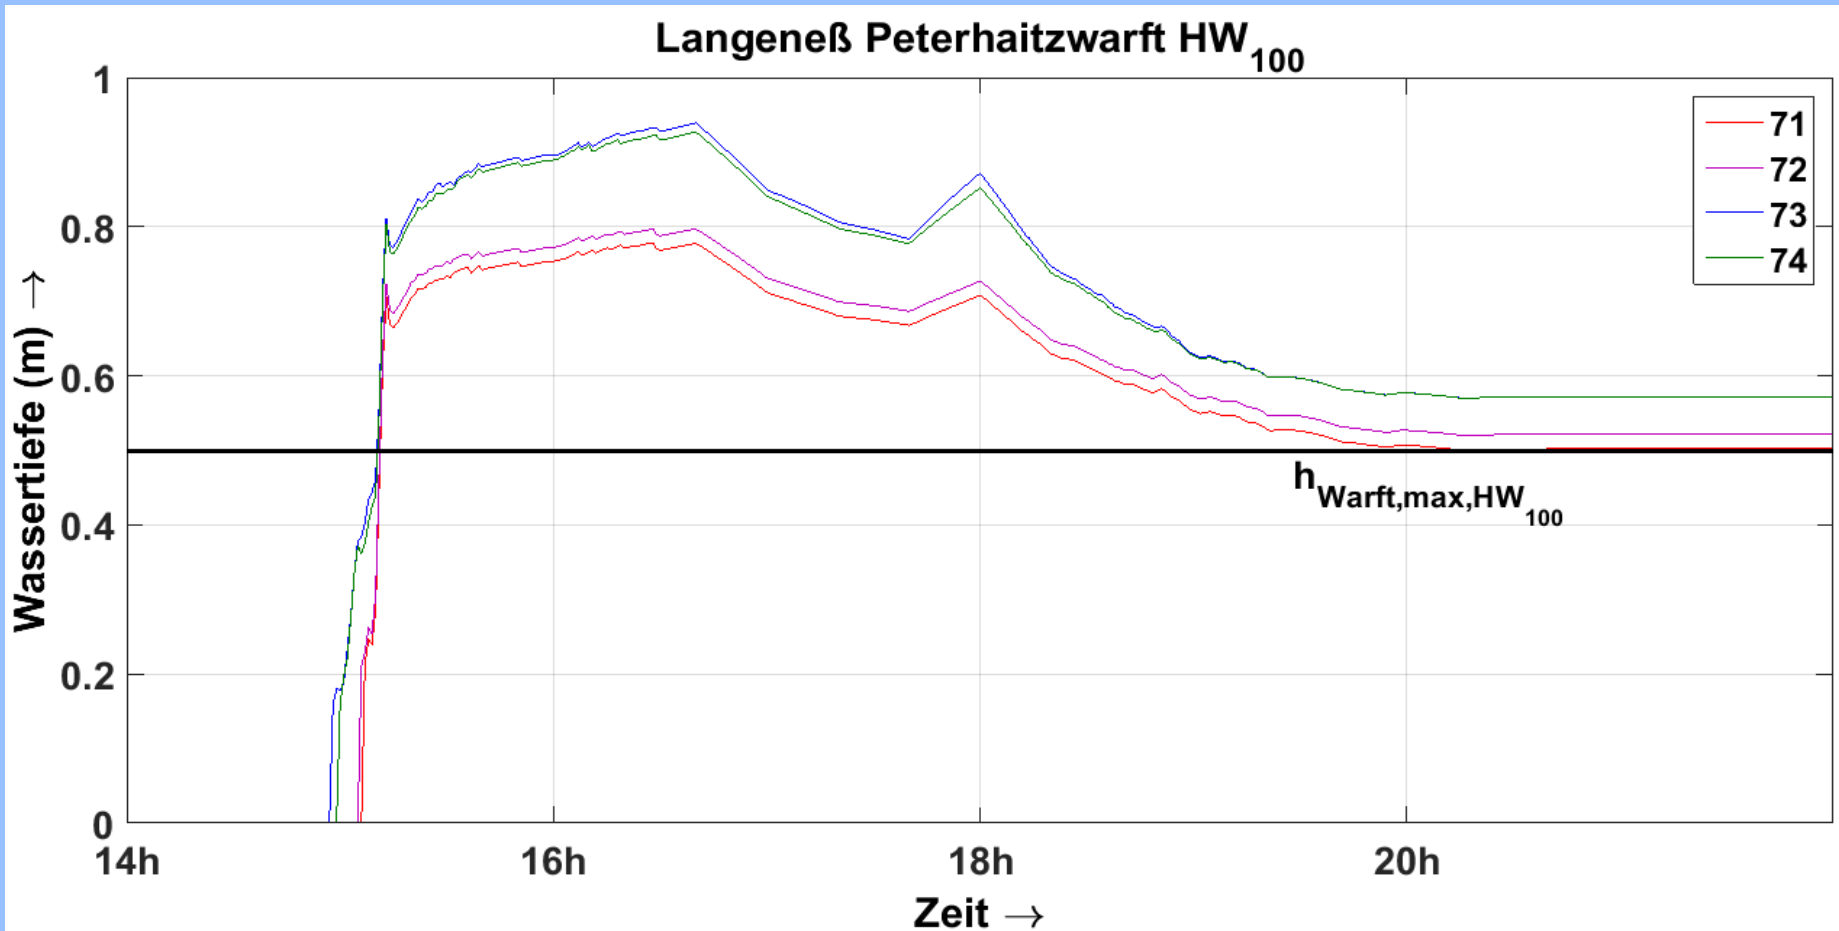
# Sicherheitsüberprüfung Peterhaitzwarft

Wasserstand beim HW100 an allen Türschwellen über 50 cm (bis ca. 0,95 m)  
Sicherheitskriterium deutlich gerissen, daher ist die Warft zu verstärken!

In erster Priorität ist von den vorgestellten Warften **Peterhaitzwarft** (Sicherheitskriterium nicht erfüllt, hoher Wasserstand an den Türen) zu verstärken.

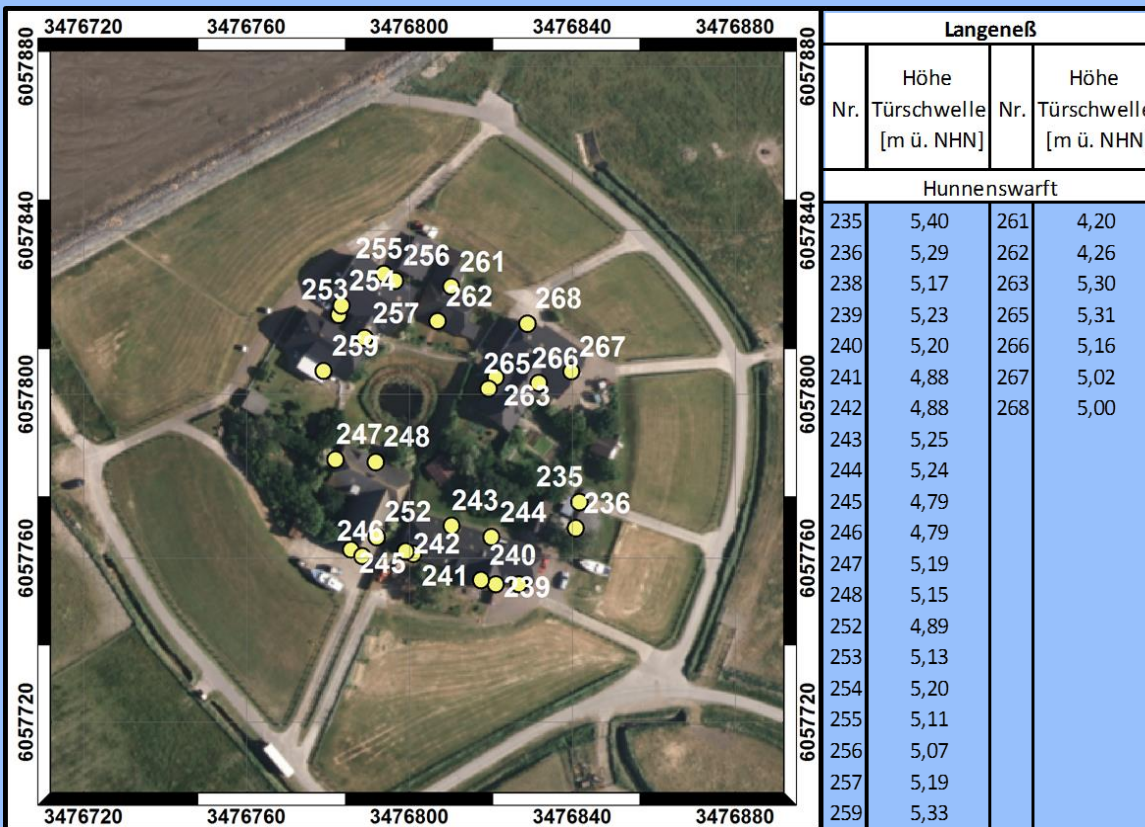
# Sicherheitsüberprüfung Hunnenswarft

HW 50 = 4,85 mNHN  
 HW 100 = 5,05 mNHN  
 Die niedrigsten Türschwellen  
 261 und 262 liegen auf 4,20 und  
 4,26 mNHN. Insgesamt liegen  
 4 Türschwellen unterhalb HW 50  
 und 7 Türschwellen unterhalb  
 HW 100

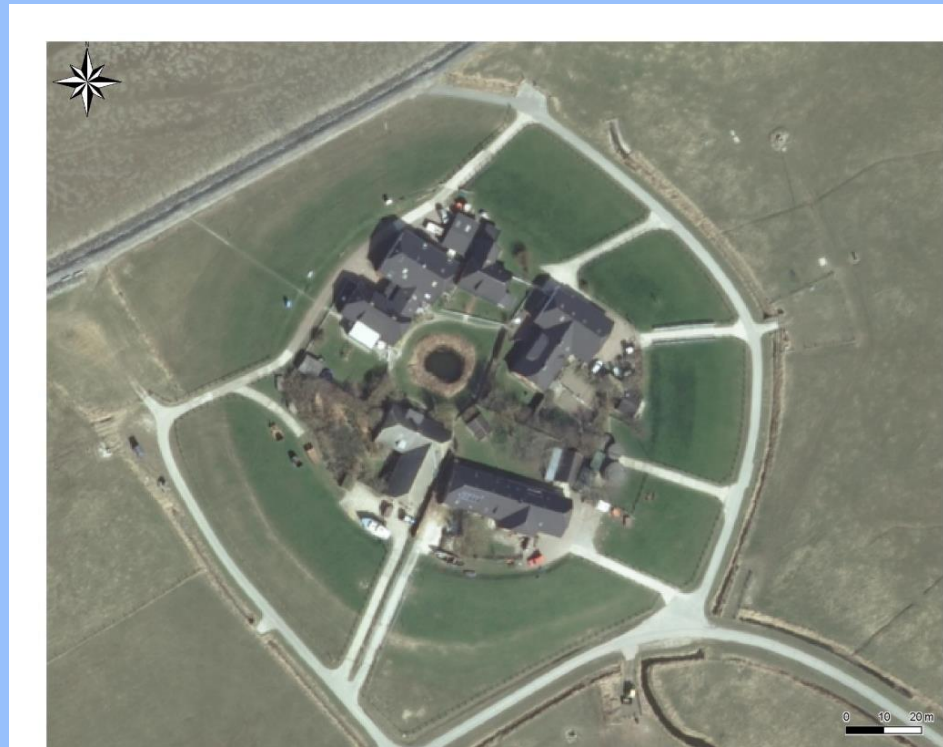
# Sicherheitsüberprüfung Hunnenswarft

- Ringdeich
- Mittlere Höhe Ringdeich: 5,41 müNHN (Zufahrten auf 4,70 bis 4,80 müNHN)
- Mittlere Höhe Warftplateau: 4,68 müNHN
- Niedrigste Türschwelle: 4,20 müNHN
- 7 m Schutzstreifen im Osten nicht eingehalten (Wassertank, Gartenhaus, Schuppen)
- Wellenüberlaufraten für HW 50: 30 l/s\*m und für HW 100 110 l/s\*m
- Gesamtvolumen 31.910 m<sup>3</sup>

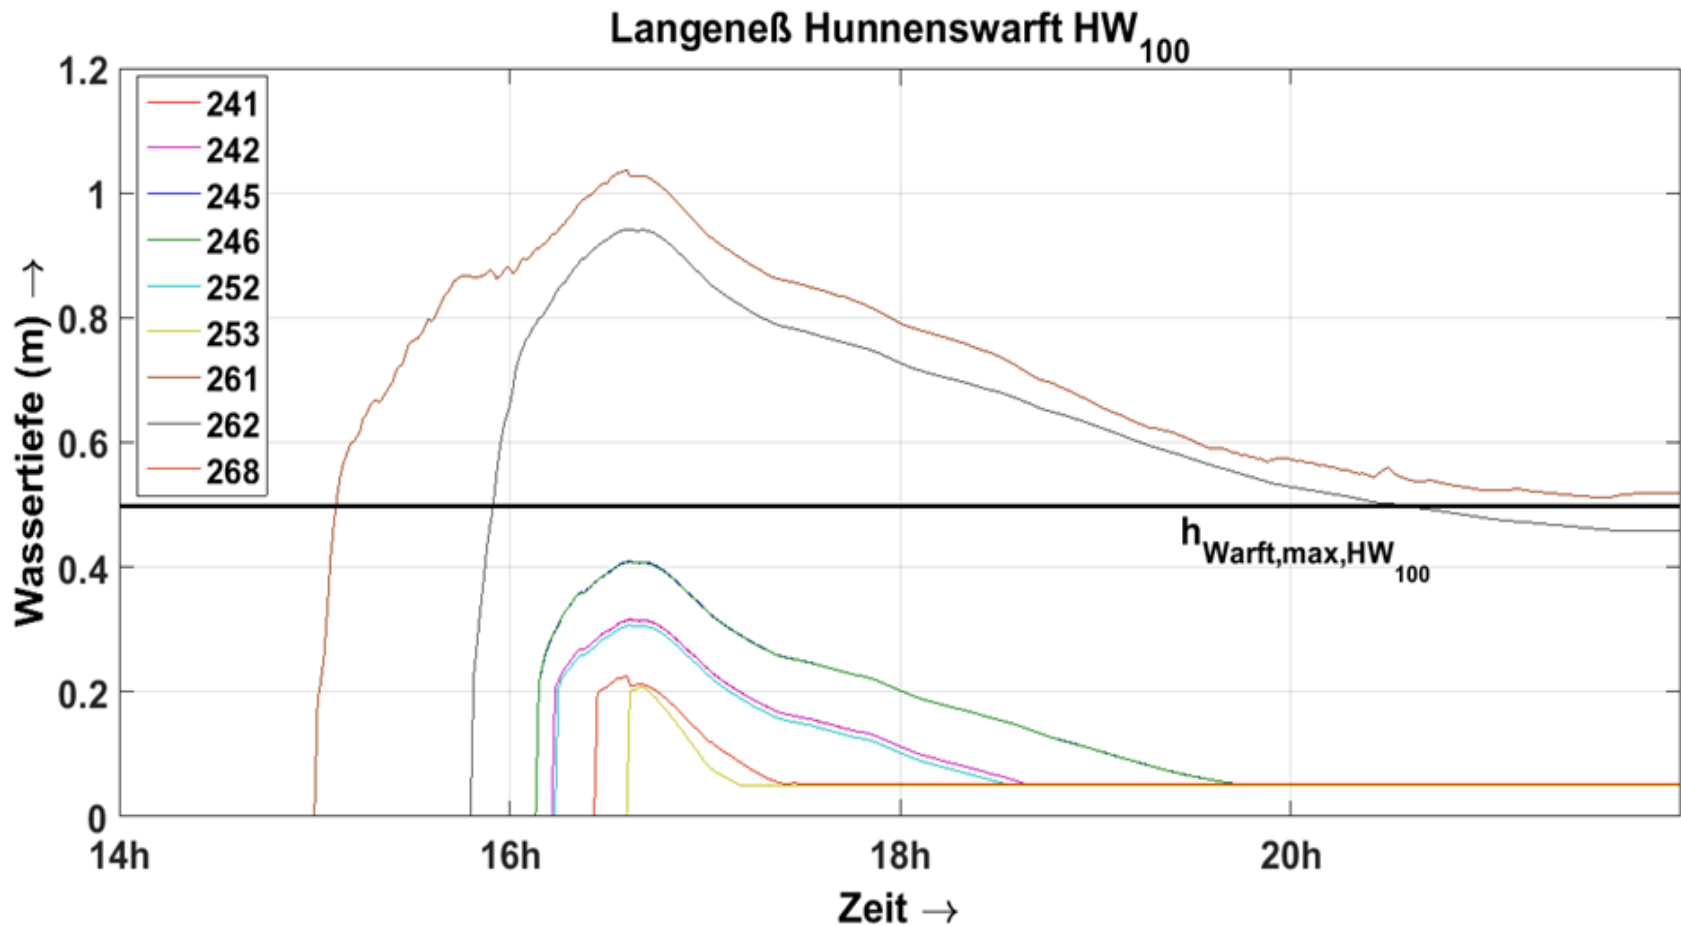
# Sicherheitsüberprüfung Hunnenswarft

Wasserstand beim HW100 an zwei Türschwellen über 50 cm (bis ca. 1,05 m)  
Sicherheitskriterium deutlich gerissen, daher ist die Warft zu verstärken!

Weiterhin sind **Hunnenswarft, Peterswarft und Rixwarft** aufgrund der hohen Überlaufmengen und –raten, die zu Wasserständen von bis zu 1,05 cm an einzelnen Türschwelle führen, zu verstärken.

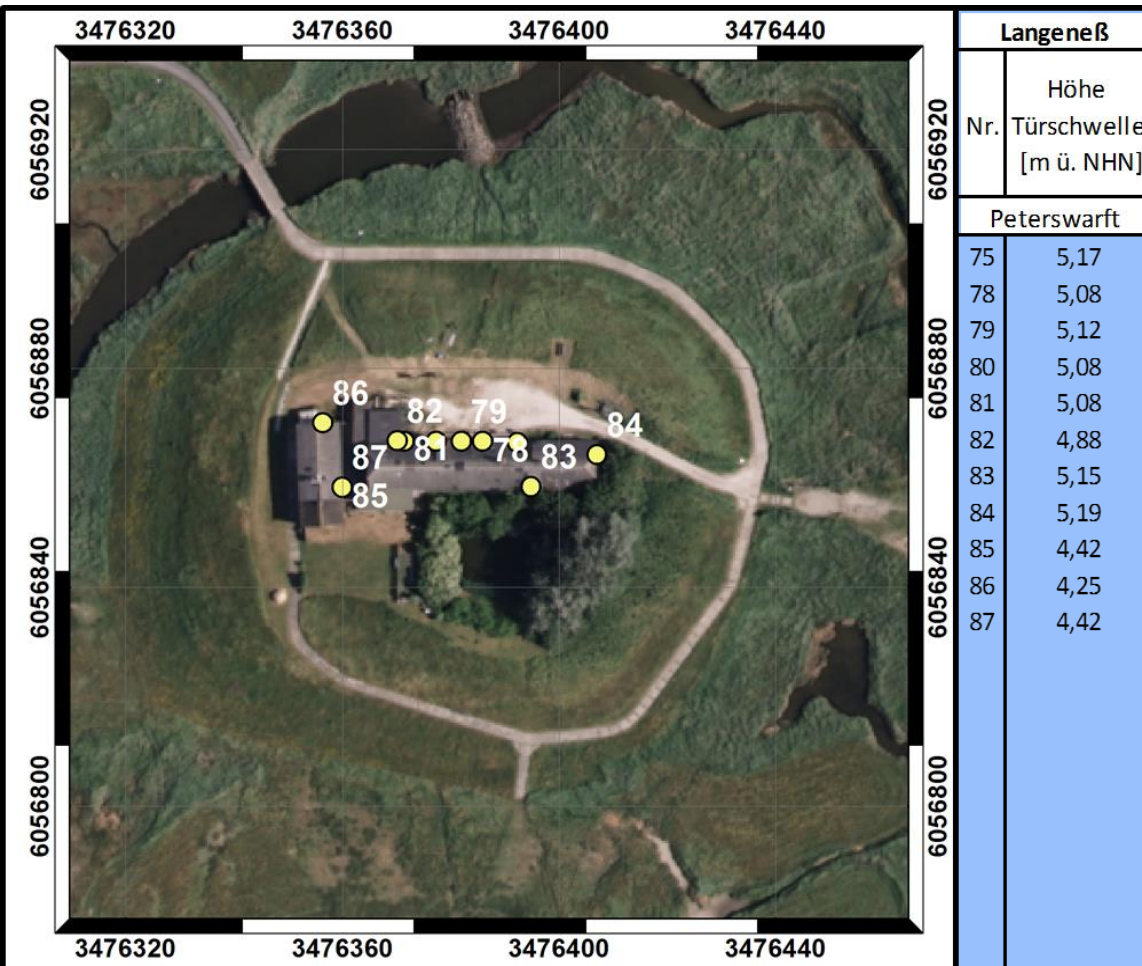
HW 50 = 4,85 m ü. NHN  
 HW 100 = 5,05 m ü. NHN  
 Die niedrigsten Türschwellen 86, 85 und 87 liegen auf 4,25 und 4,42 m ü. NHN. Insgesamt liegen 3 Türschwellen unterhalb HW 50 und 4 Türschwellen unterhalb HW 100

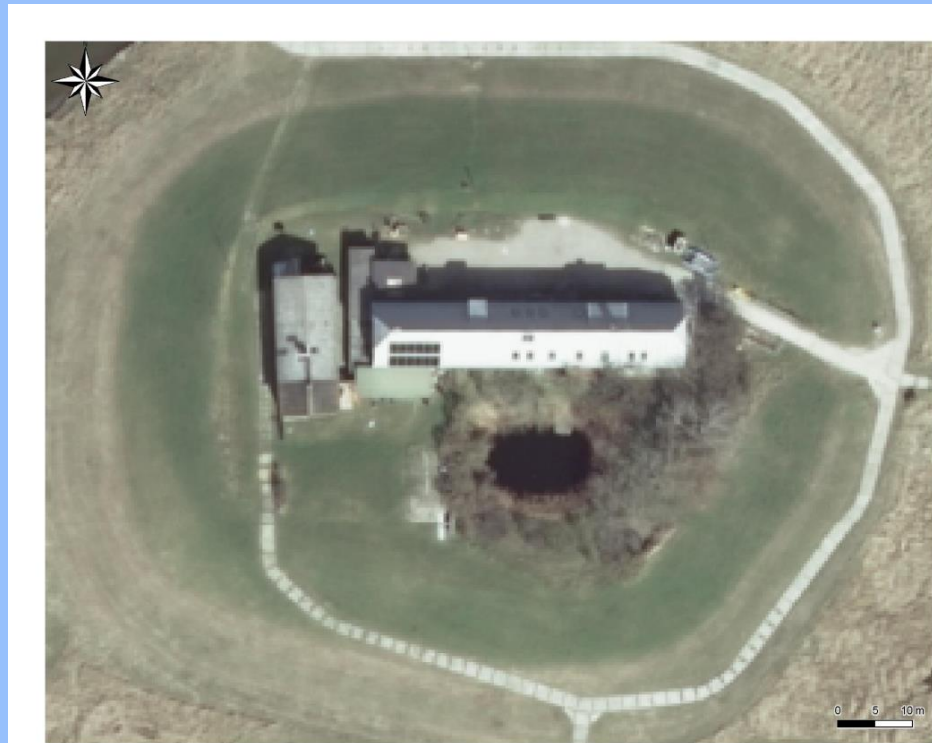
- Ringdeich
- Mittlere Höhe Ringdeich: 5,14 müNHN (Zufahrt im Osten auf 4,20 müNHN)
- Mittlere Höhe Warftplateau: 4,39 müNHN
- Niedrigste Türschwelle: 4,25 müNHN
- 7 m Schutzstreifen im Nordwesten an einer Ecke nicht eingehalten
- Wellenüberlaufzeiten für HW 50: 420 l/s\*m und für HW 100 800 l/s\*m
- Gesamtvolumen 184.498 m<sup>3</sup>

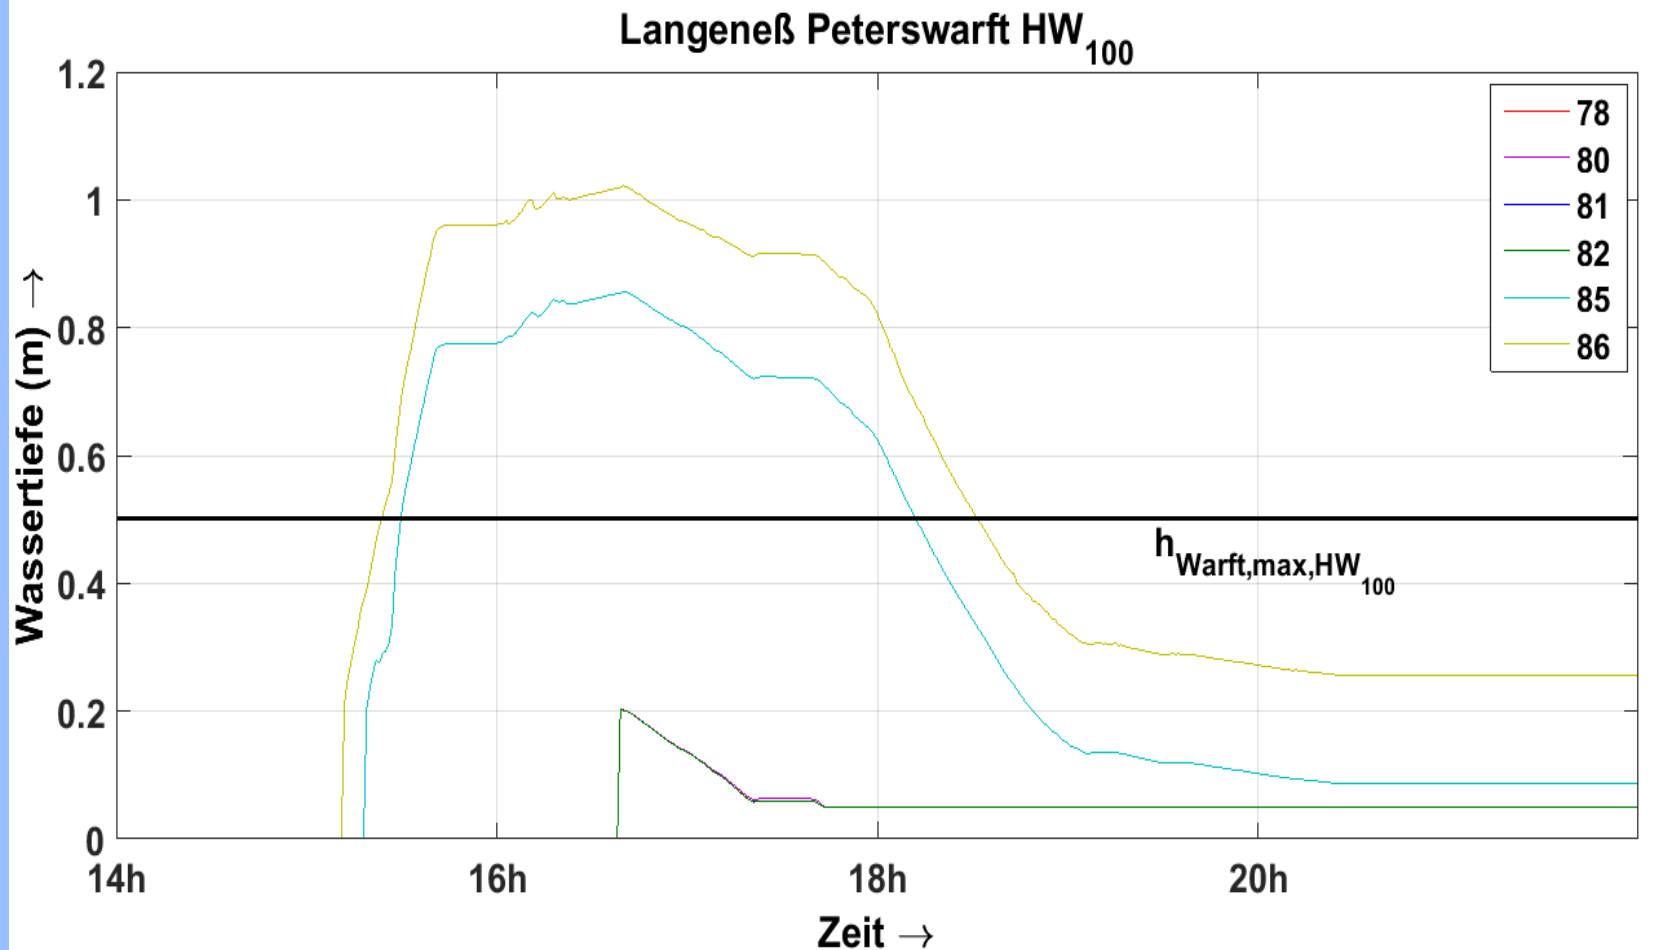
Wasserstand beim HW100 an zwei Türschwellen über 50 cm (bis ca. 1,05 m)  
Sicherheitskriterium deutlich gerissen, daher ist die Warft zu verstärken!

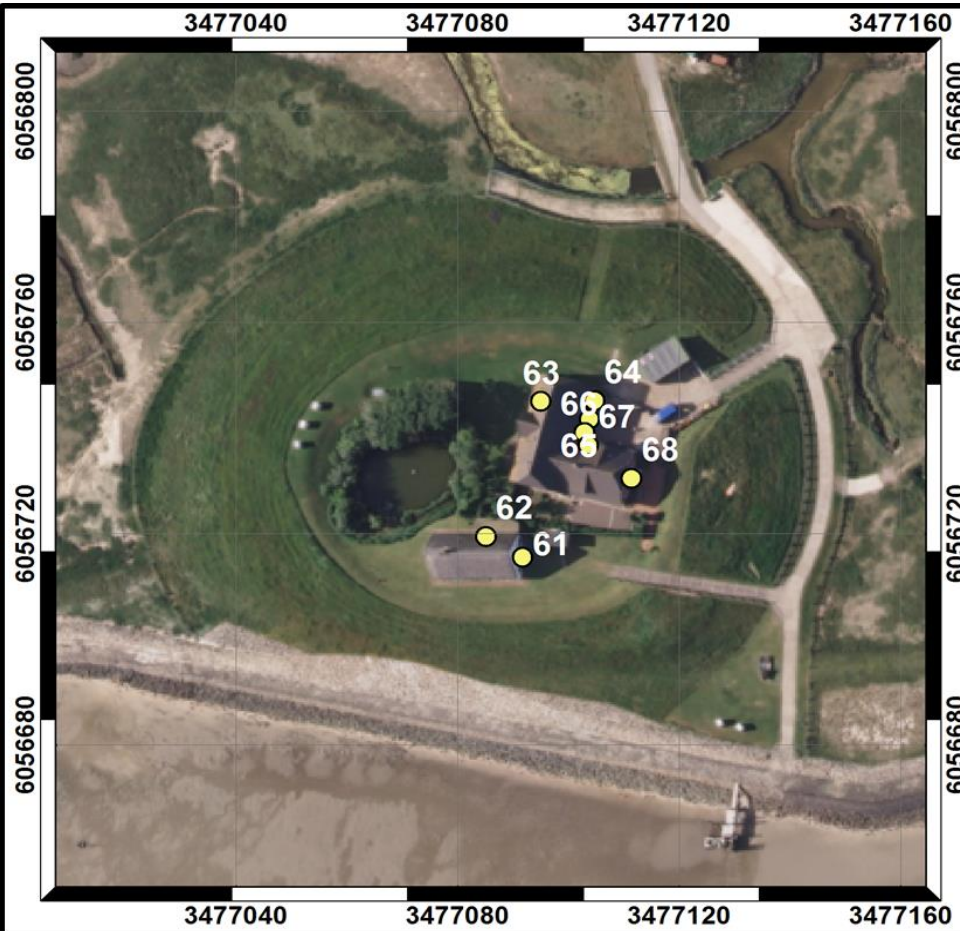
# Sicherheitsüberprüfung Neuwarft

Langeneß	
Nr.	Höhe Türschwelle [m ü. NHN]
Neuwarft	
61	5,38
62	5,43
63	5,10
64	5,09
65	5,15
66	5,24
67	5,10
68	5,18

HW 50 = 4,85 müNHN  
 HW 100 = 5,05 müNHN  
 Es liegen alle Türschwellen  
 oberhalb HW 50 und HW 100

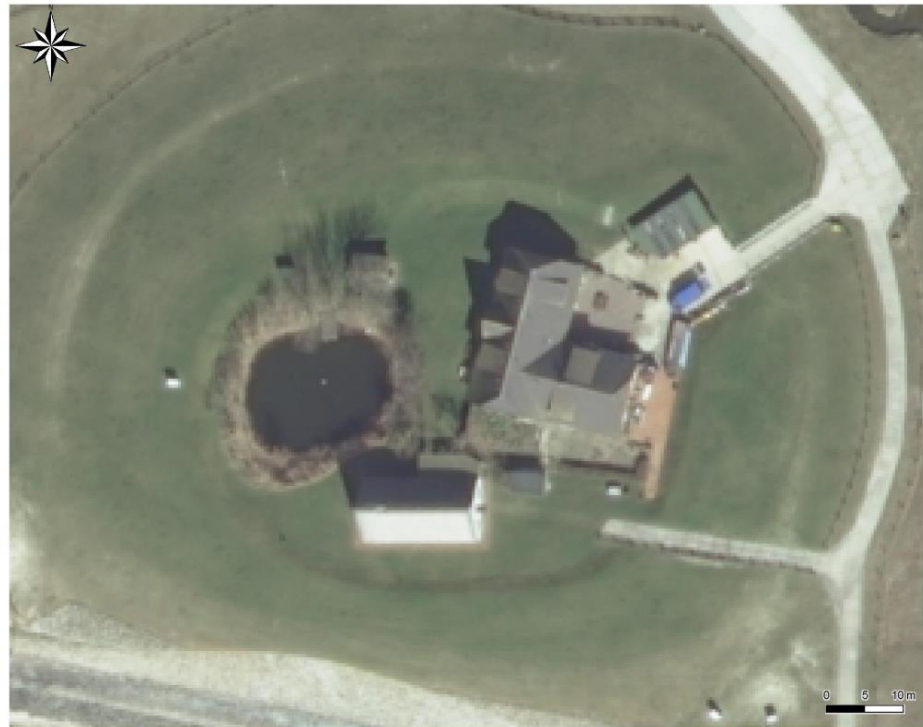
- Ringdeich
- Mittlere Höhe Ringdeich: 5,56 müNHN (Zufahrt im NO knapp über 4,0 müNHN)
- Mittlere Höhe Warftplateau: 4,77 müNHN
- Niedrigste Türschwelle: 5,09 müNHN
- 7 m Schutzstreifen im Südwesten an einer Ecke und bei Garage nicht eingehalten
- Wellenüberlaufraten für HW 50: 120 l/s\*m und für HW 100 350 l/s\*m
- Gesamtvolumen 76.002 m<sup>3</sup>

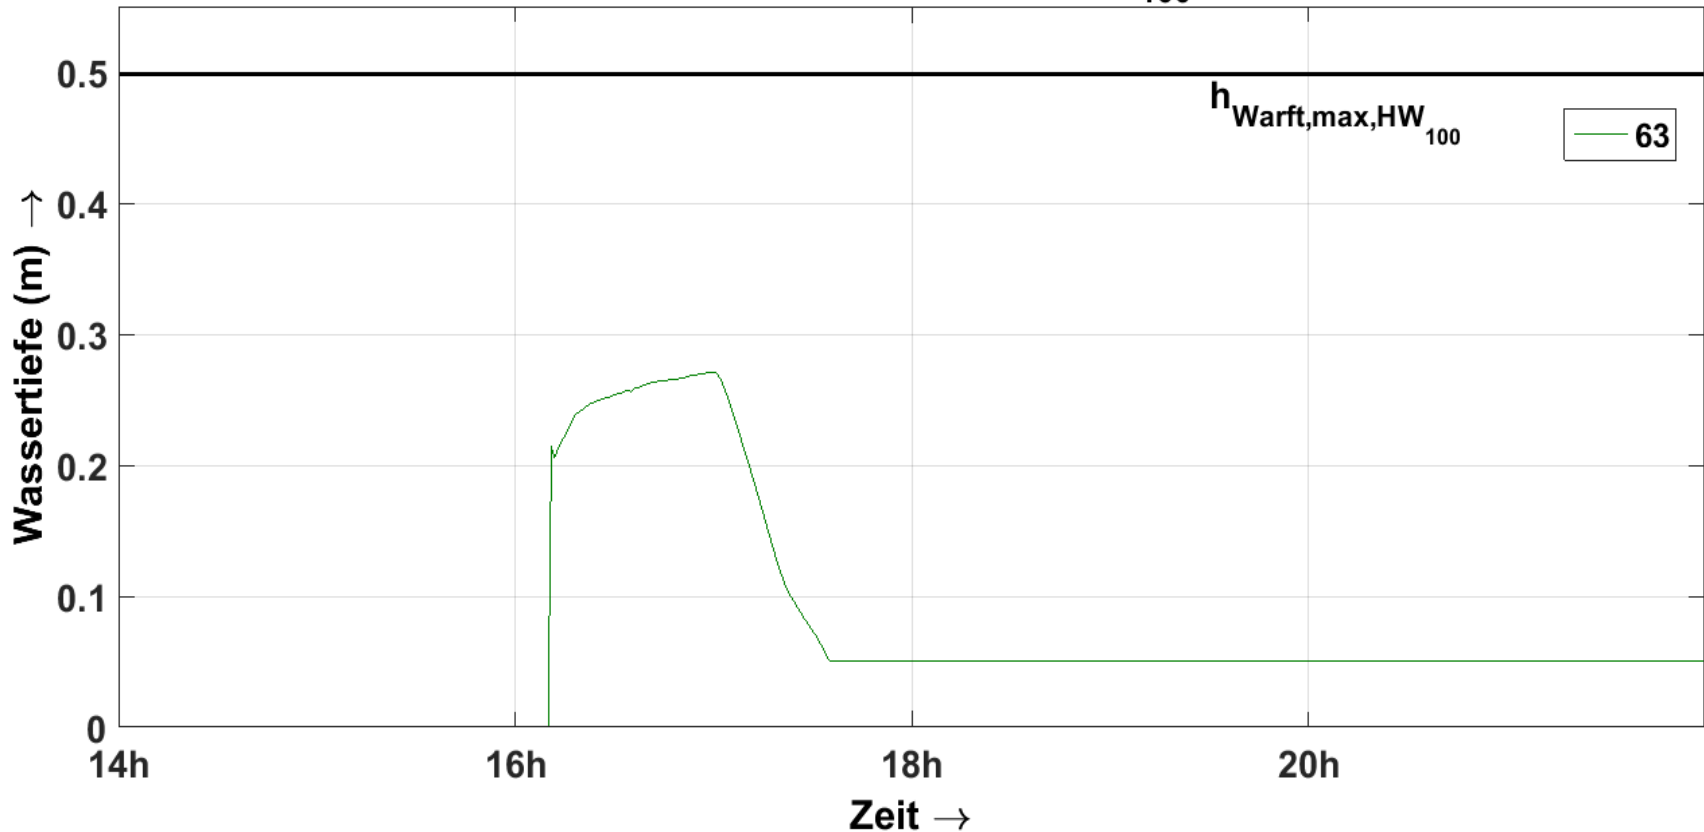
## Langeneß Neuwarft HW<sub>100</sub>

Wasserstand beim HW100 an keiner Türschwellen über 50 cm,  
Sicherheitskriterium eingehalten, daher ist die Warft sicher!

Wenn Bewohner/Gemeinde von **Neuwarft** und **Bandixwarft** sich für Verstärkung entscheiden, wird die Verstärkung im Sinne der Bemessungsempfehlungen vom Land befürwortet. Die Finanzierung würde allerdings erst dann erfolgen können, wenn die Verstärkung einer prioritären Warft dadurch nicht zeitlich nach hinten verschoben würde.

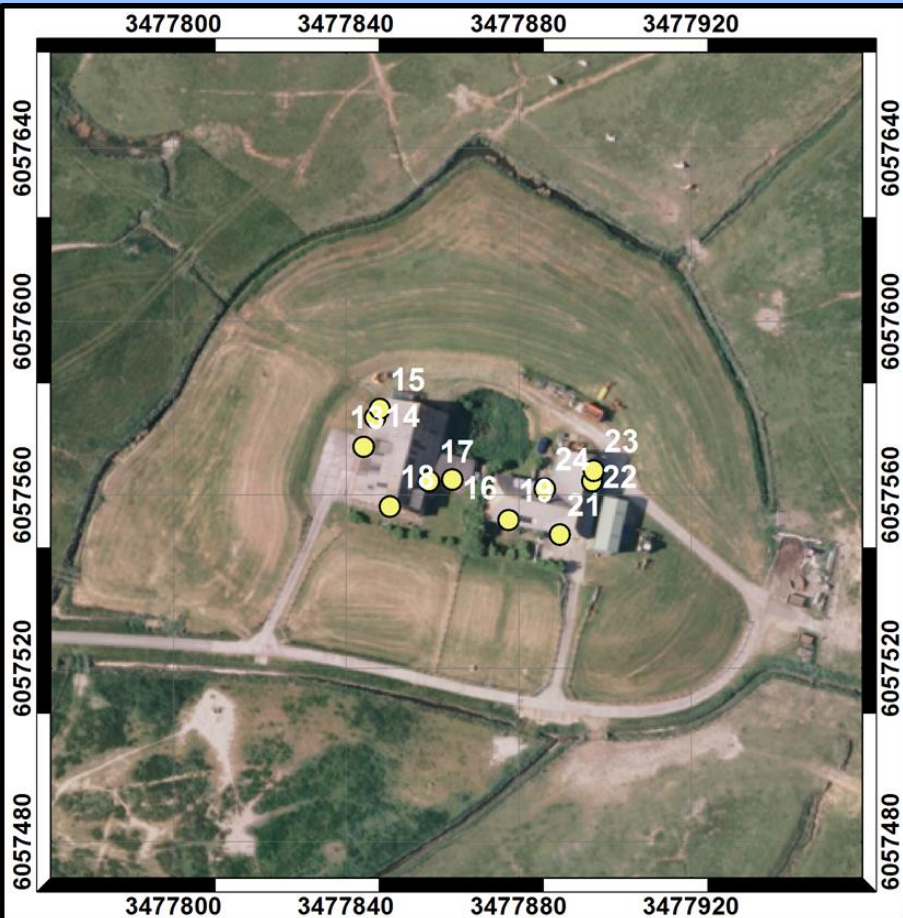
# Sicherheitsüberprüfung Bandixwarft

Langeneß	
Nr.	Höhe Türschwelle [m ü. NHN]
Bandixwarft	
13	4,85
14	4,83
15	4,76
16	4,80
17	4,93
18	4,87
19	5,31
21	5,05
22	5,12
23	5,13
24	5,40

HW 50 = 4,85 m<sub>ü</sub>NHN  
 HW 100 = 5,05 m<sub>ü</sub>NHN  
 Die niedrigste Türschwelle 15  
 liegt auf 4,76 m<sub>ü</sub>NHN.  
 Insgesamt liegen 2 Türschwellen  
 unterhalb HW 50 und 6  
 Türschwellen unterhalb HW 100

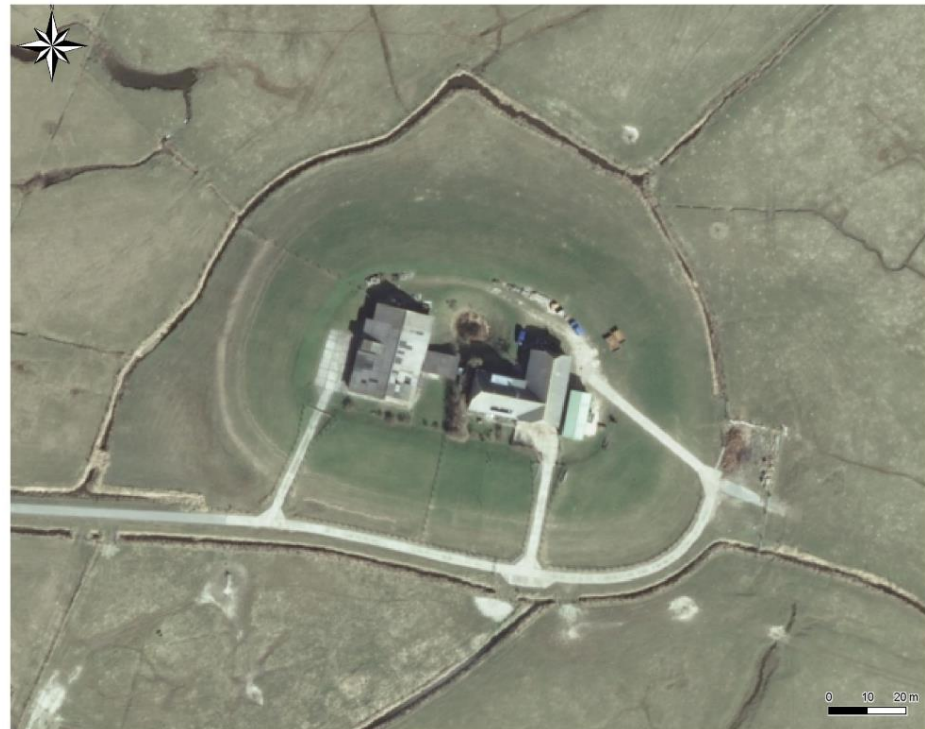
# Sicherheitsüberprüfung Bandixwarft

- Ringdeich
- Mittlere Höhe Ringdeich: 5,54 müNHN (Zufahrt im SW auf 4,80 müNHN)
- Mittlere Höhe Warftplateau: 4,74 müNHN
- Niedrigste Türschwelle: 4,76 müNHN
- 7 m Schutzstreifen nur beim Schuppen im Osten nicht eingehalten
- Wellenüberlaufraten für HW 50: 7 l/s\*m und für HW 100 107 l/s\*m
- Gesamtvolumen 34.510 m<sup>3</sup>

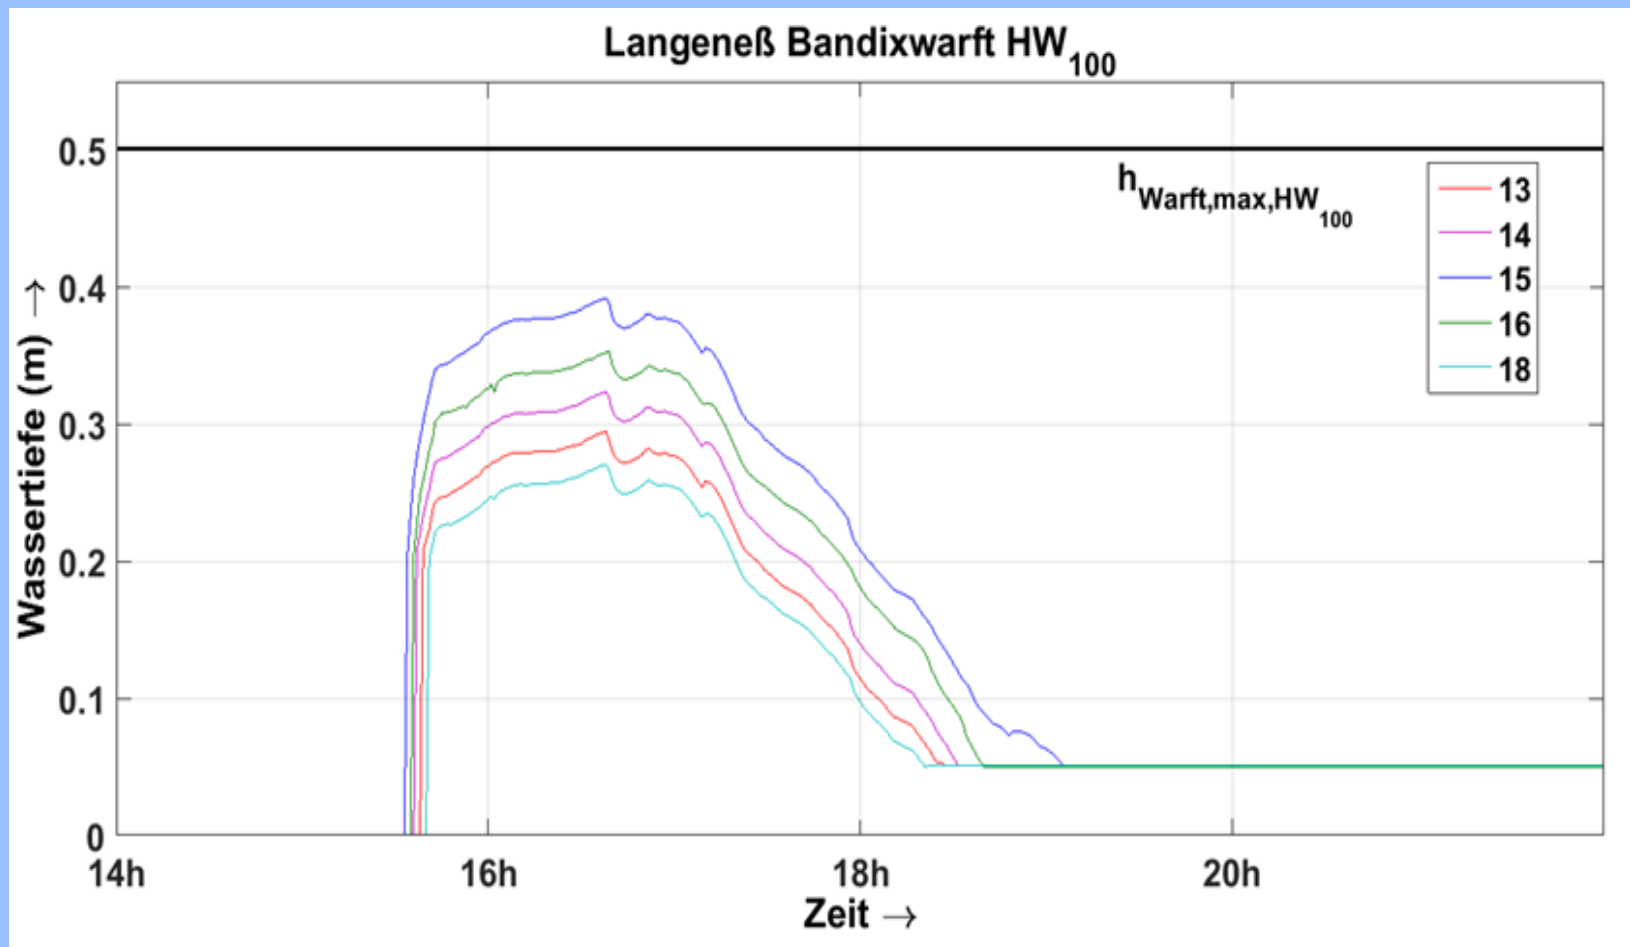
# Sicherheitsüberprüfung Bandixwarft

Wasserstand beim HW100 an keiner Türschwellen über 50 cm,  
Sicherheitskriterium eingehalten, daher ist die Warft sicher!

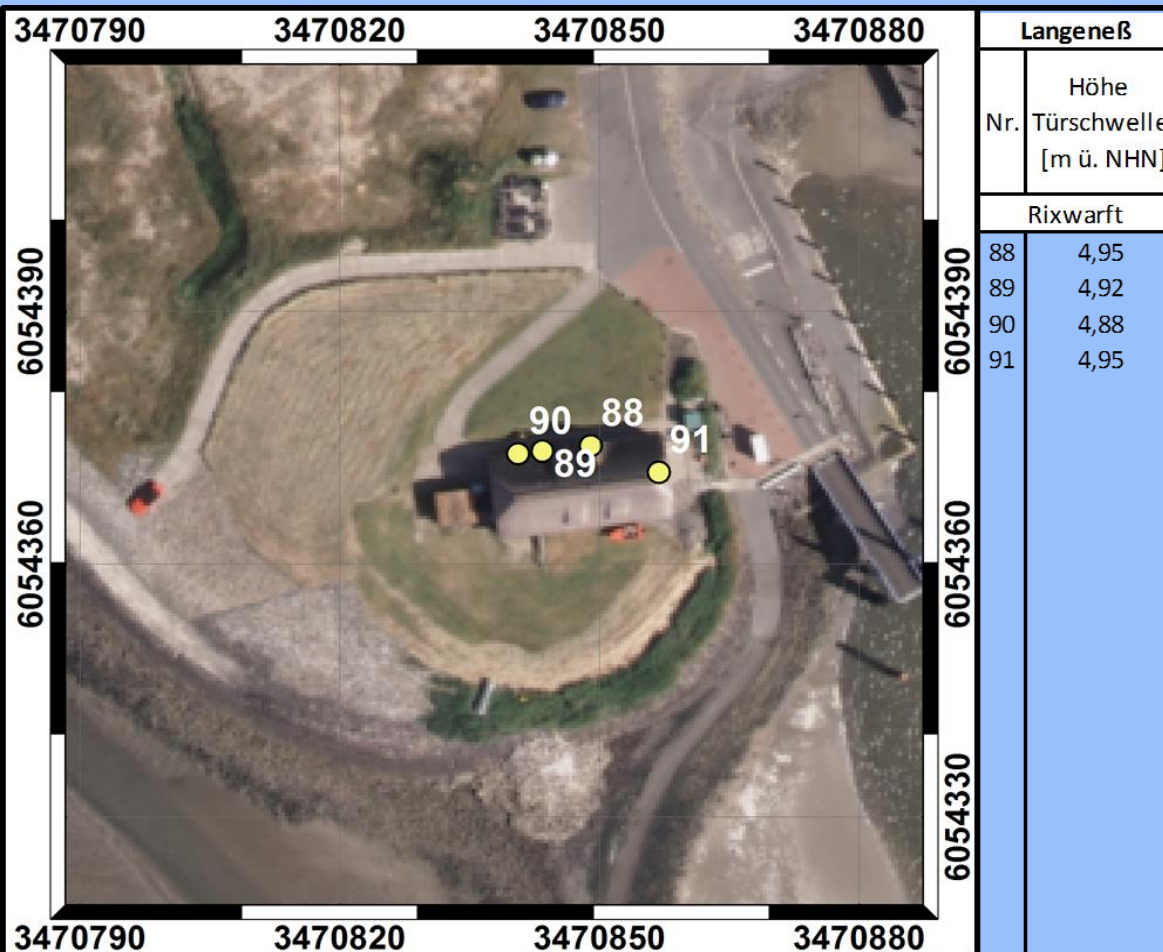
HW 50 = 4,65 mNHN  
 HW 100 = 4,85 mNHN  
 Die niedrigste Türschwelle 90  
 liegt auf 4,88 mNHN.  
 Insgesamt liegen alle  
 Türschwellen oberhalb HW 100

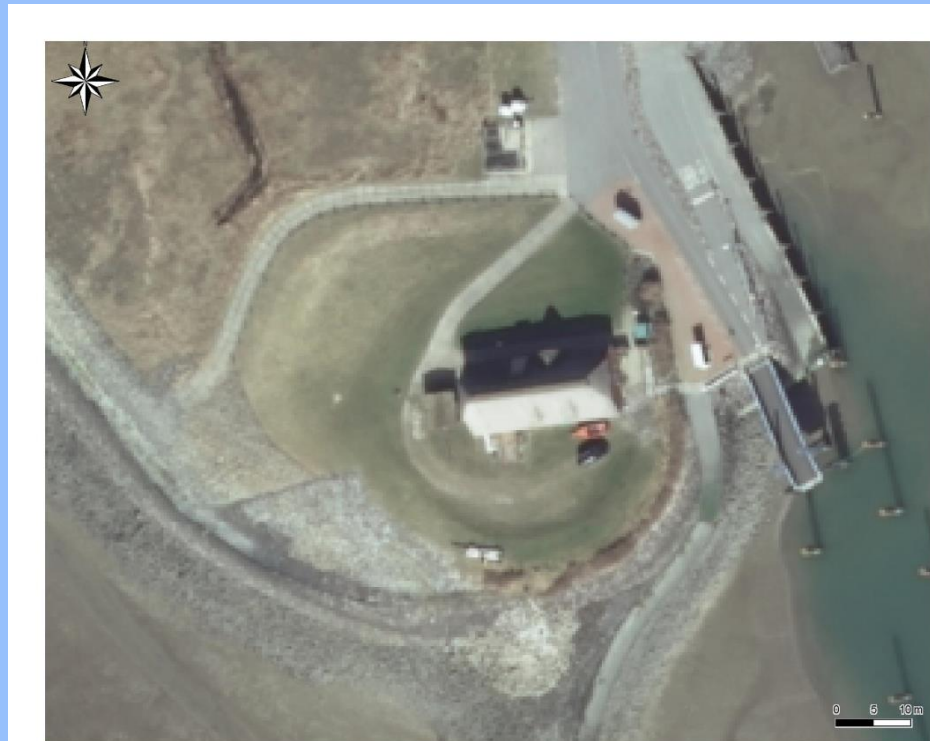
- Ringdeich
- Mittlere Höhe Ringdeich: 4,95 müNHN
- Mittlere Höhe Warftplateau: 4,80 müNHN
- Niedrigste Türschwelle: 4,88 müNHN
- 7 m Schutzstreifen nicht eingehalten
- Wellenüberlaufraten für HW 50: 725 l/s\*m und für HW 100 920 l/s\*m aus SO
- Gesamtvolumen 352.315 m<sup>3</sup>

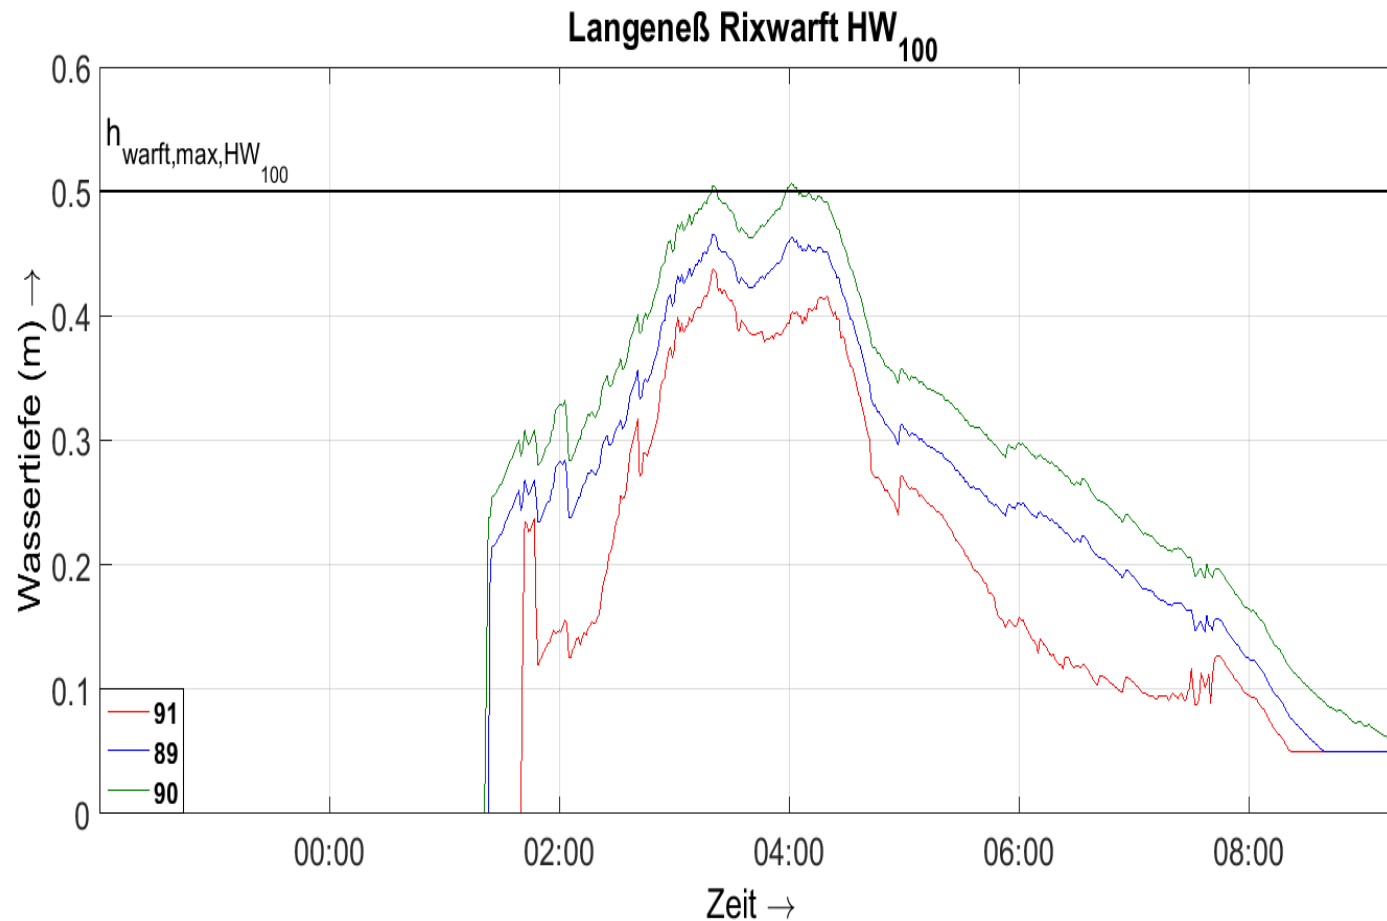
Wasserstand beim HW100 an einer Türschwellen leicht über 50 cm, Sicherheitskriterium ist damit nicht eingehalten, die Warft ist zu verstärken!

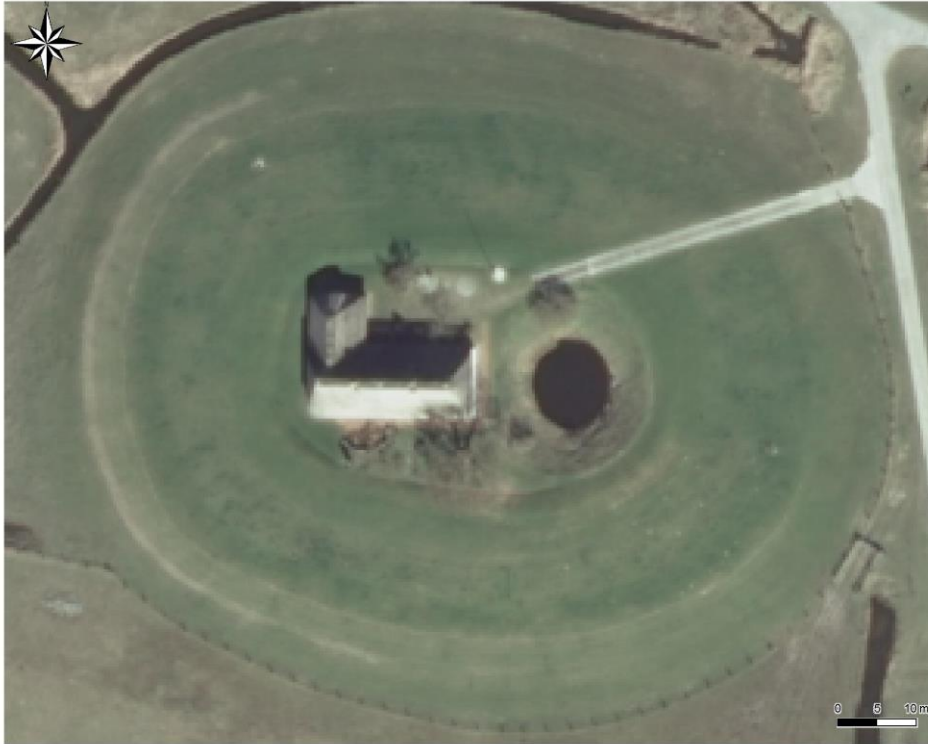
Jetzige mittl. Warfthöhe:  
NHN +4,90 m (Rand)  
NHN +3,98 m (Fläche)  
Neigung 1:6/1:15

BHW = HW100 + 1,00 m  
BHW100 NHN +6,05 m  
(= MThw +4,57 m)  
(= HW200 +0,65 m)

Warfthöhe NHN +6,05 m  
Sockelhöhe Gebäude NHN +6,55 m  
Warftneigung 1:8, obere 1,5 Meter 1:12  
Gebäude 7 m Abstand zur Warftoberkante

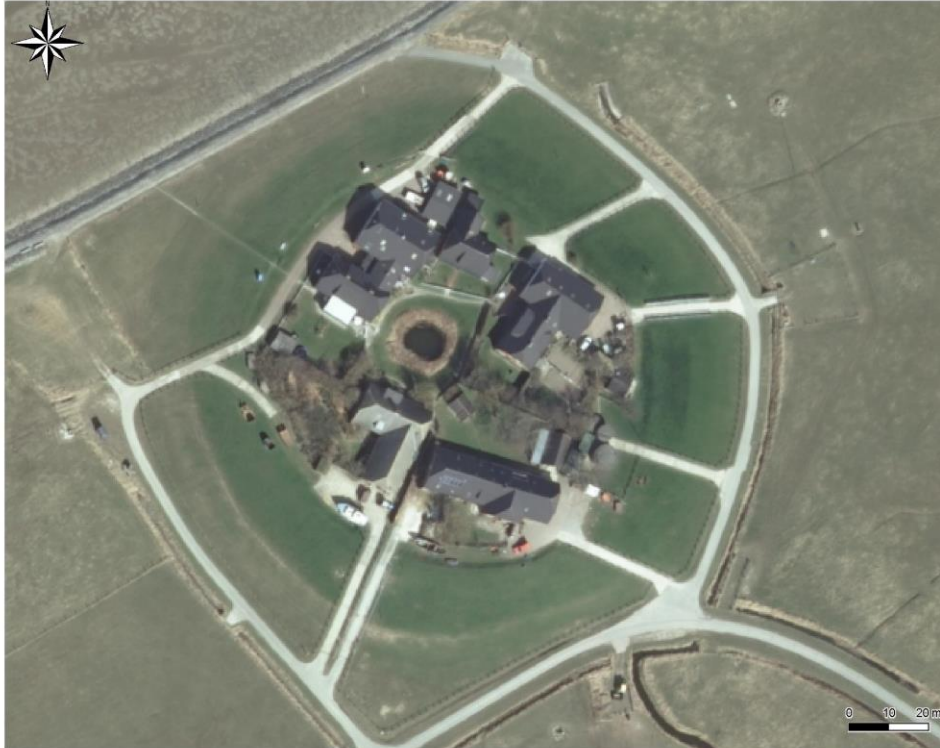
Jetzige mittl. Warfthöhe:  
NHN +5,41 m (Rand)  
NHN +4,68 m (Fläche)  
Neigung 1:7

BHW = HW100 + 1,00 m  
BHW100 NHN +6,05 m  
(= MThw +4,57 m)  
(= HW200 +0,65 m)

Warfthöhe NHN +6,05 m  
Sockelhöhe Gebäude NHN +6,55 m  
Warftneigung 1:8, obere 1,5 Meter 1:12  
Gebäude 7 m Abstand zur Warftoberkante

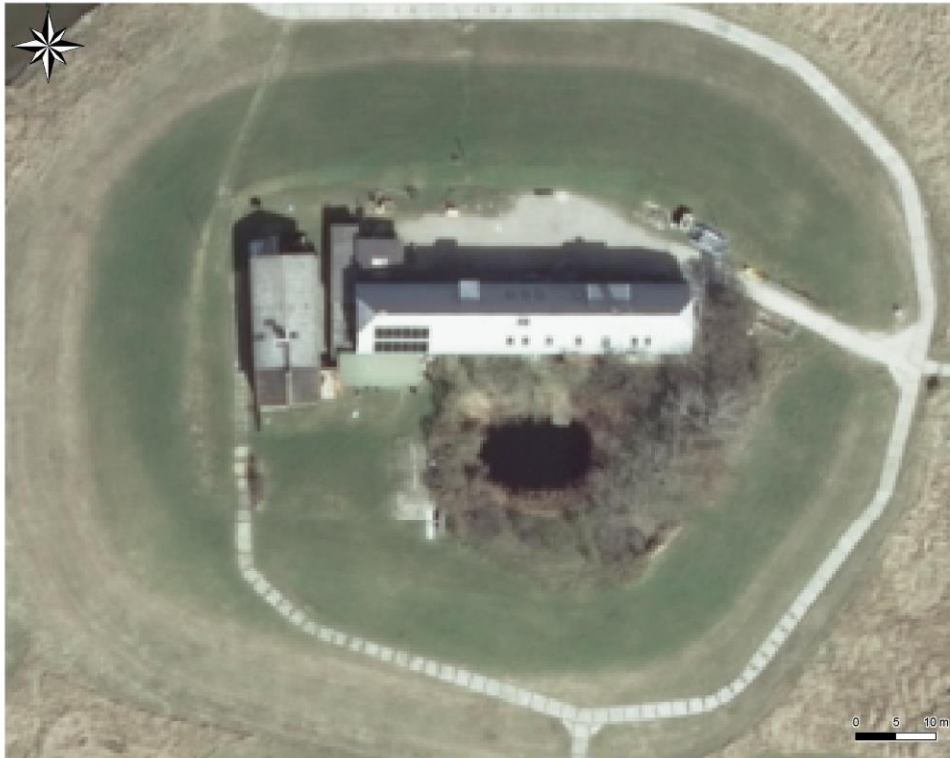
Jetzige mittl. Warfthöhe:  
NHN +5,14 m (Rand)  
NHN +4,39 m (Fläche)  
Neigung 1:6

BHW = HW100 + 1,00 m  
BHW100 NHN +6,05 m  
(= MThw +4,57 m)  
(= HW200 +0,65 m)

Warfthöhe NHN +6,05 m  
Sockelhöhe Gebäude NHN +6,55 m  
Warftneigung 1:8, obere 1,5 Meter 1:12  
Gebäude 7 m Abstand zur Warftoberkante
