# Ergebnisse der Sicherheitsüberprüfung der Warften auf der Hallig Langeneß III

Langeneß, 29.05.2017

Landesbetrieb für Küstenschutz,  
Nationalpark und Meeresschutz  
Schleswig-Holstein

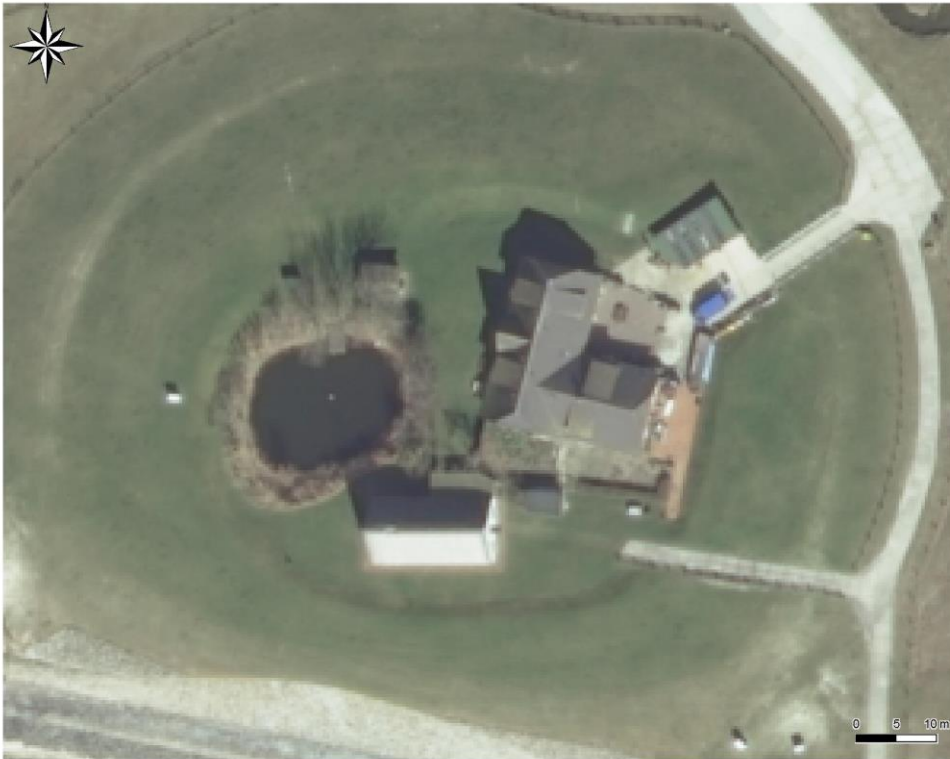
Jetzige mittl. Warfthöhe:  
NHN +5,56 m (Rand)  
NHN +4,77 m (Fläche)  
Neigung 1:8

BHW = HW100 + 1,00 m  
BHW100 NHN +6,05 m  
(= MThw +4,57 m)  
(= HW200 +0,65 m)

Warfthöhe NHN +6,05 m  
Sockelhöhe Gebäude NHN +6,55 m  
Warftneigung 1:8, obere 1,5 Meter 1:12  
Gebäude 7 m Abstand zur Warftoberkante

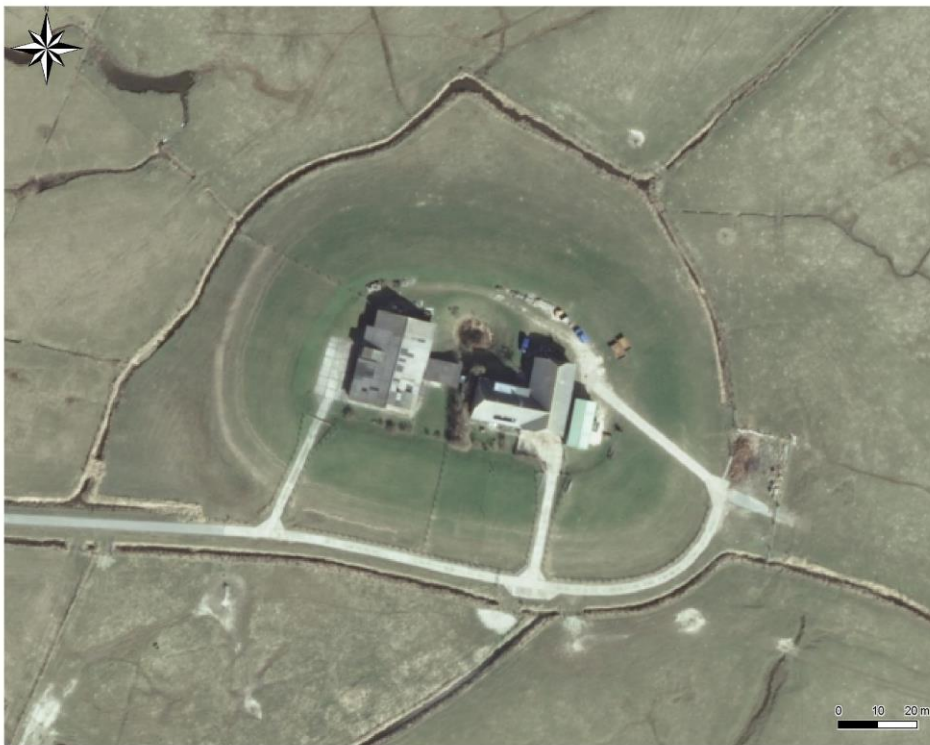
# Bandixwarft (Langeneß Mitte/Ost)

Jetzige mittl. Warfthöhe:  
NHN +5,54 m (Rand)  
NHN +4,74 m (Fläche)  
Neigung 1:8/1:6

BHW = HW100 + 1,00 m  
BHW100 NHN +6,05 m  
(= MThw +4,57 m)  
(= HW200 +0,65 m)

Warfthöhe NHN +6,05 m  
Sockelhöhe Gebäude NHN +6,55 m  
Warftneigung 1:8, obere 1,5 Meter 1:12  
Gebäude 7 m Abstand zur Warftoberkante

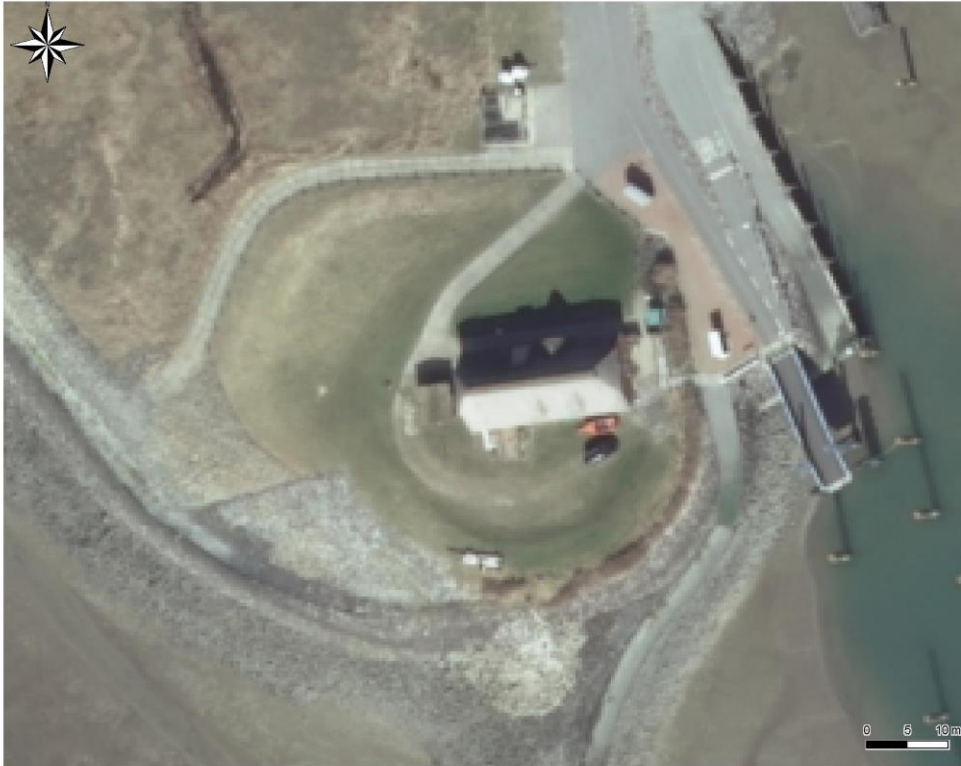
# Rixwarft (Langeneß West)

Jetzige mittl. Warfthöhe:  
NHN +4,95 m (Rand)  
NHN +4,80 m (Fläche)  
Neigung 1:8

BHW = HW100 + 1,00 m  
BHW100 NHN +5,85 m  
(= MThw +4,47 m)  
(= HW200 +0,75 m)

Warfthöhe NHN +5,85 m  
Sockelhöhe Gebäude NHN +6,35 m  
Warftneigung 1:8, obere 1,5 Meter 1:12  
Gebäude 7 m Abstand zur Warftoberkante
