Ergebnisse der Sicherheitsüberprüfung der Warften auf der Hallig Langeneß II

Langeneß, 24.04.2017

Landesbetrieb für Küstenschutz,
Nationalpark und Meeresschutz
Schleswig-Holstein

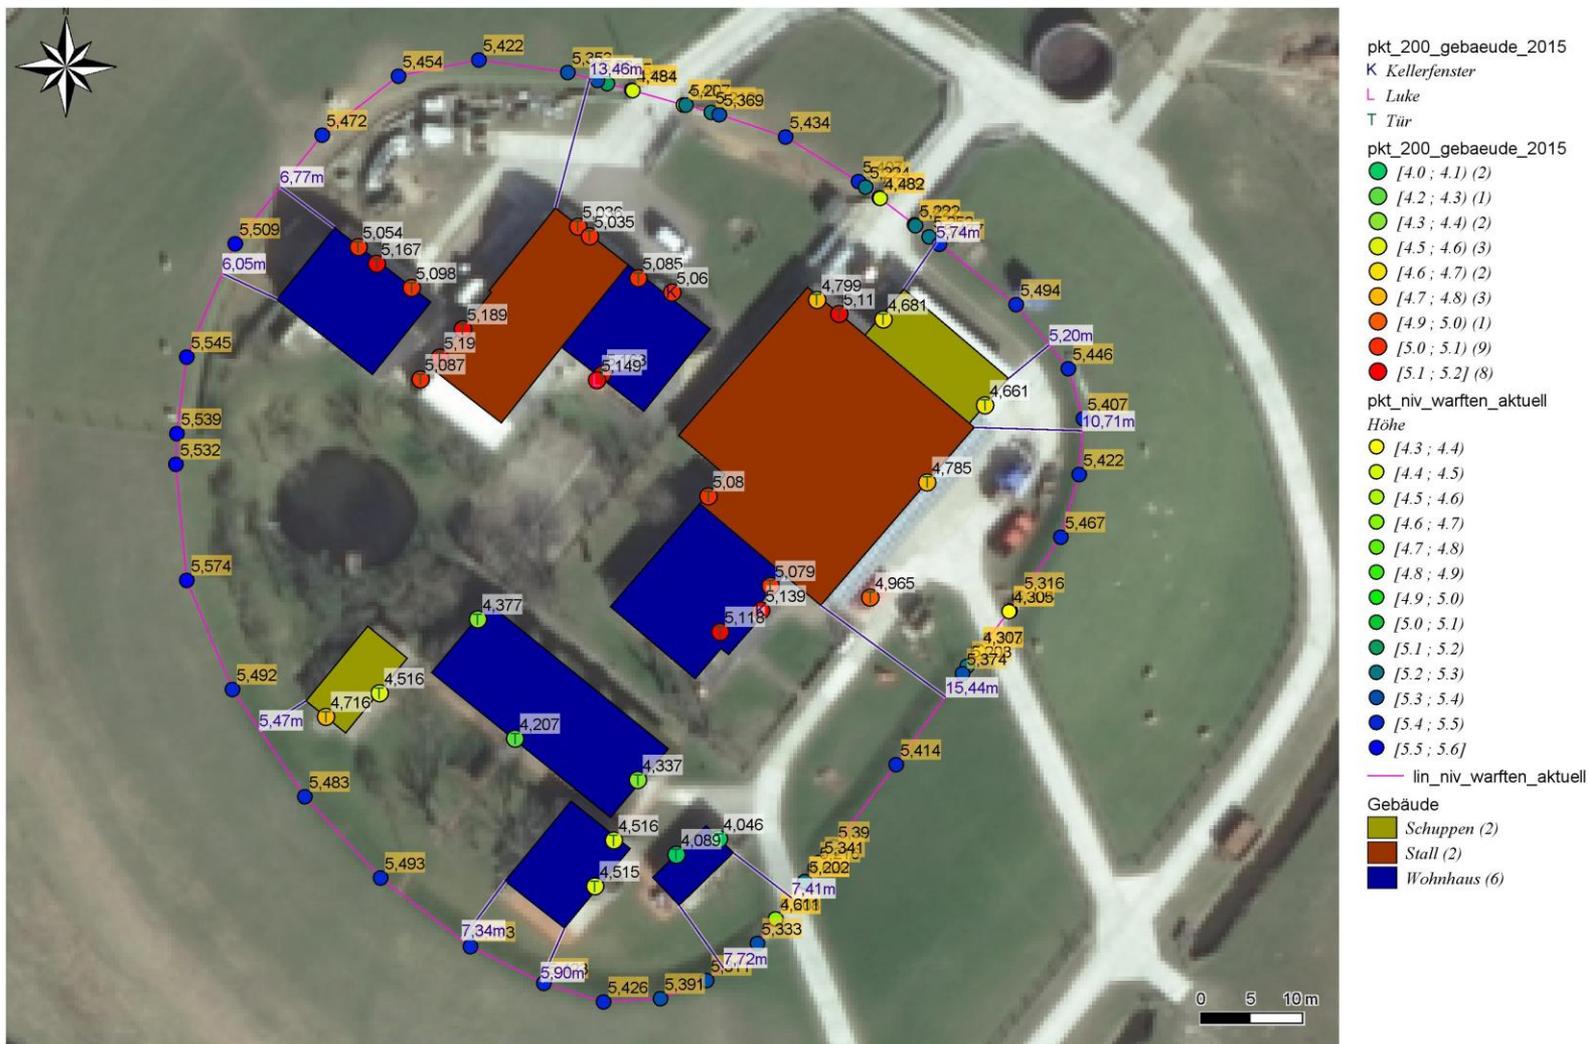
Sicherheitsüberprüfung Honkenswart

- Ringdeich geöffnet über 4 Zufahrten
- Mittl. Höhe Ringdeich: 5,30 müNHN (Zufahrt auf etwa 4,50 müNHN)
- Mittlere Höhe Warftplateau: 4,40 müNHN
- Niedrigste Türschwelle: 4,05 müNHN
- 7 m Schutzstreifen nicht überall eingehalten
- Wellenüberlaufzeiten für HW 50: 3,7 l/s*m aus NW und beim HW 100: 25 l/s*m
- Gesamtvolumen 15.202 m³

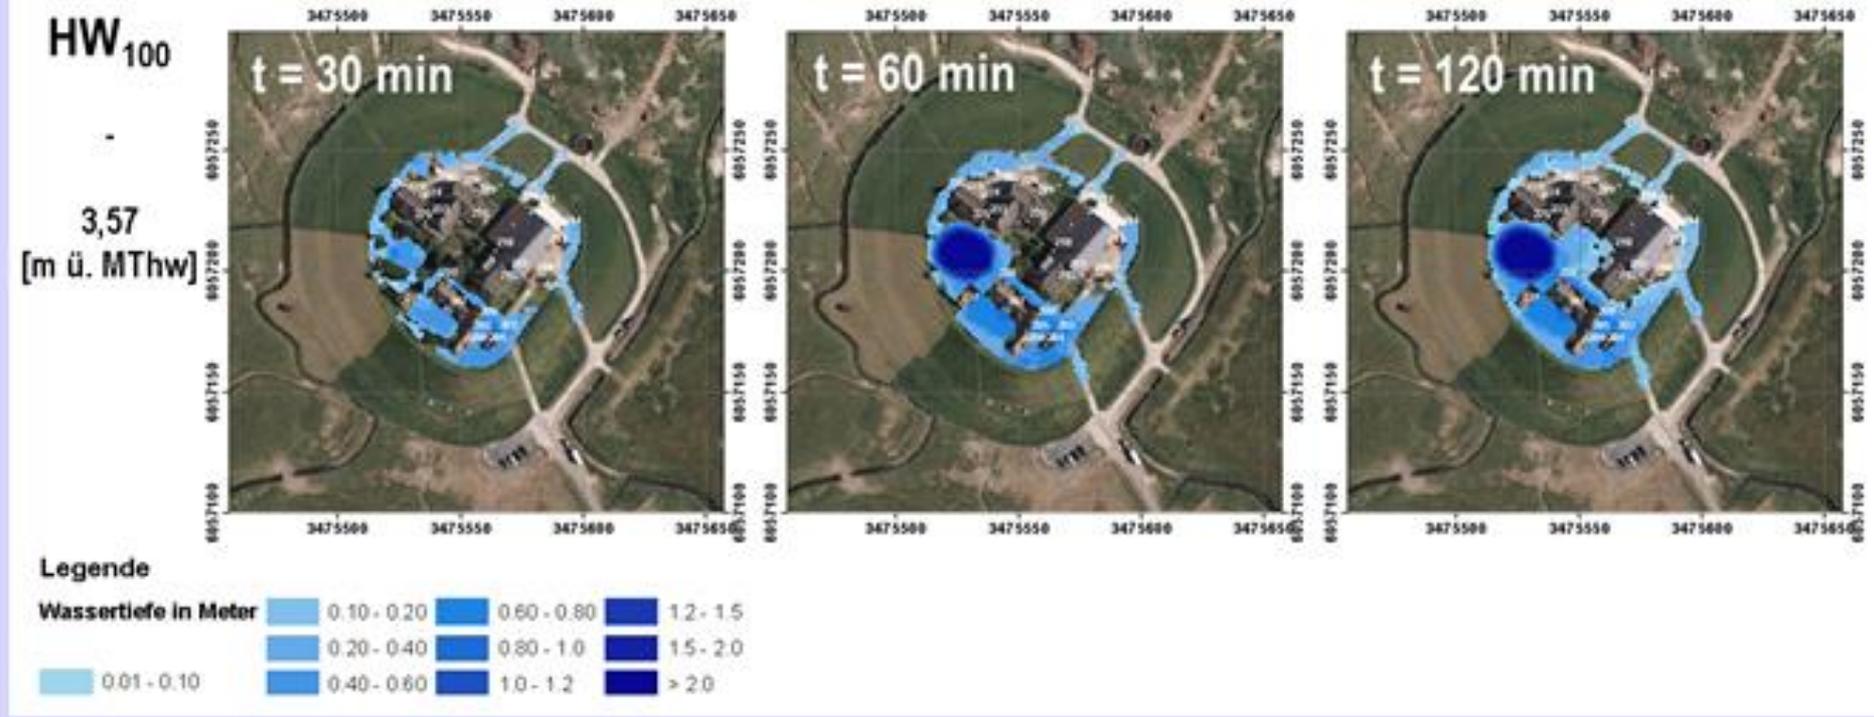
Sicherheitsüberprüfung Honkenswarft

Wasserstand beim HW100 an drei Türschwellen über 50 cm (bis ca. 0,72 m)
Sicherheitskriterium nicht eingehalten, daher ist die Warft zu verstärken!

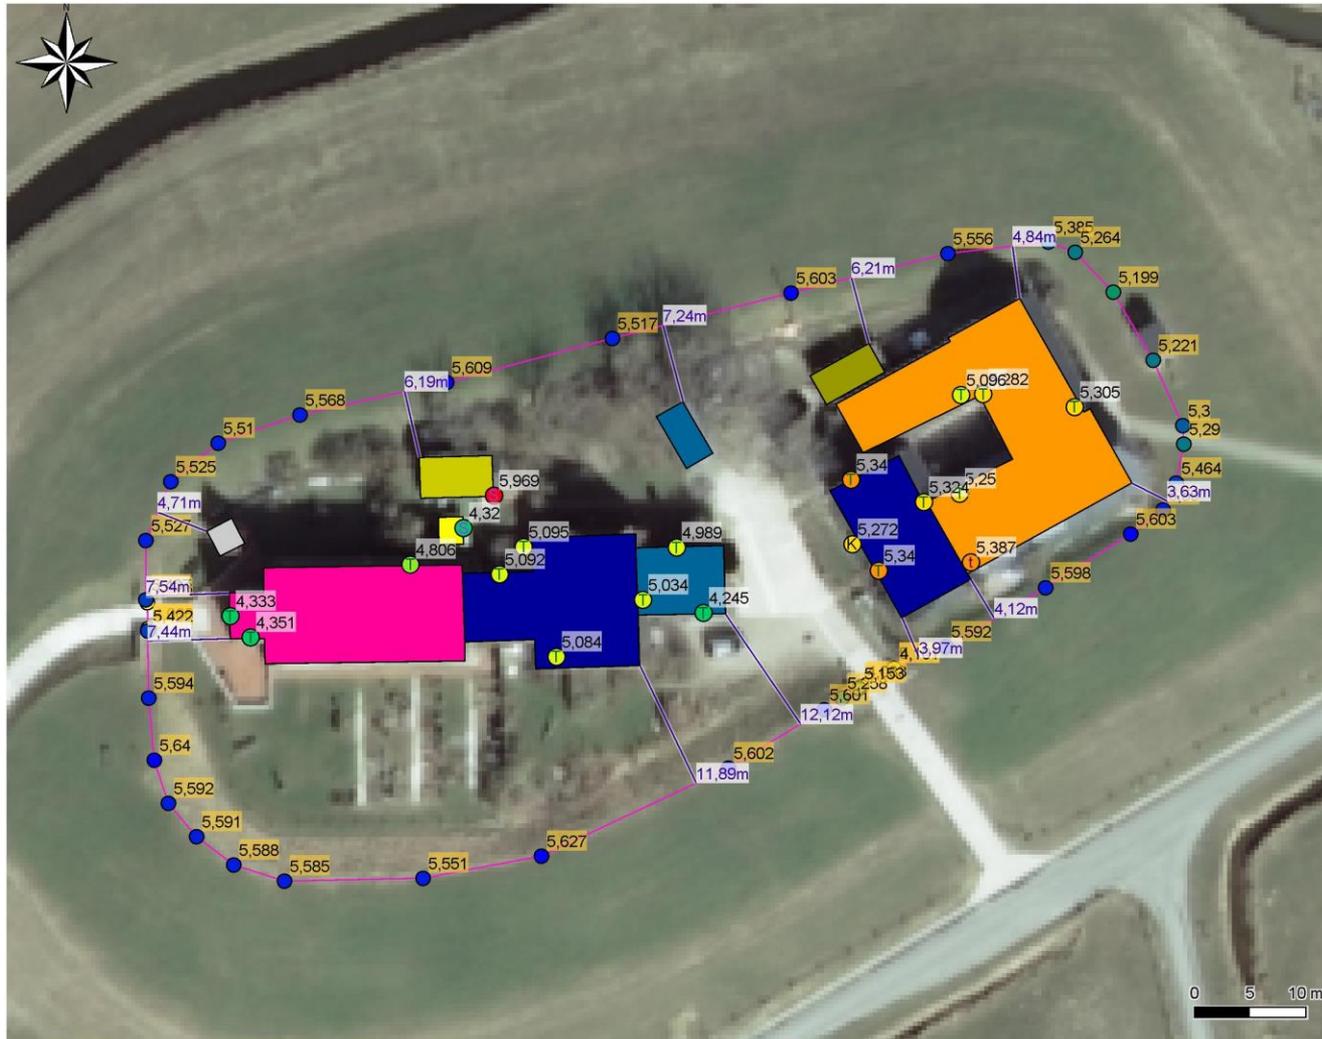
HW 50 = 4,85 m_üNHN
 HW 100 = 5,05 m_üNHN
 Die Türschwellen 50 und 54
 liegen mit 4,25 und 4,33 m_üNHN
 liegen deutlich unterhalb HW 50
 und HW 100
 Insgesamt liegen 4 Türschwellen
 unterhalb HW 50 und 6
 Türschwellen unterhalb HW 100.

- Ringdeich geöffnet über Zufahrt im Süden
- Mittlere Höhe Ringdeich: 5,36 müNHN (Zufahrt auf etwa 4,00 müNHN)
- Mittlere Höhe Warftplateau: 4,55 müNHN
- Niedrigste Türschwelle: 4,25 müNHN
- 7 m Schutzstreifen im Ostteil nicht eingehalten
- Wellenüberlaufzeiten für HW 50: 150 l/s*m aus NW und beim HW 100: 350 l/s*m
- Gesamtvolumen 96.226 m³

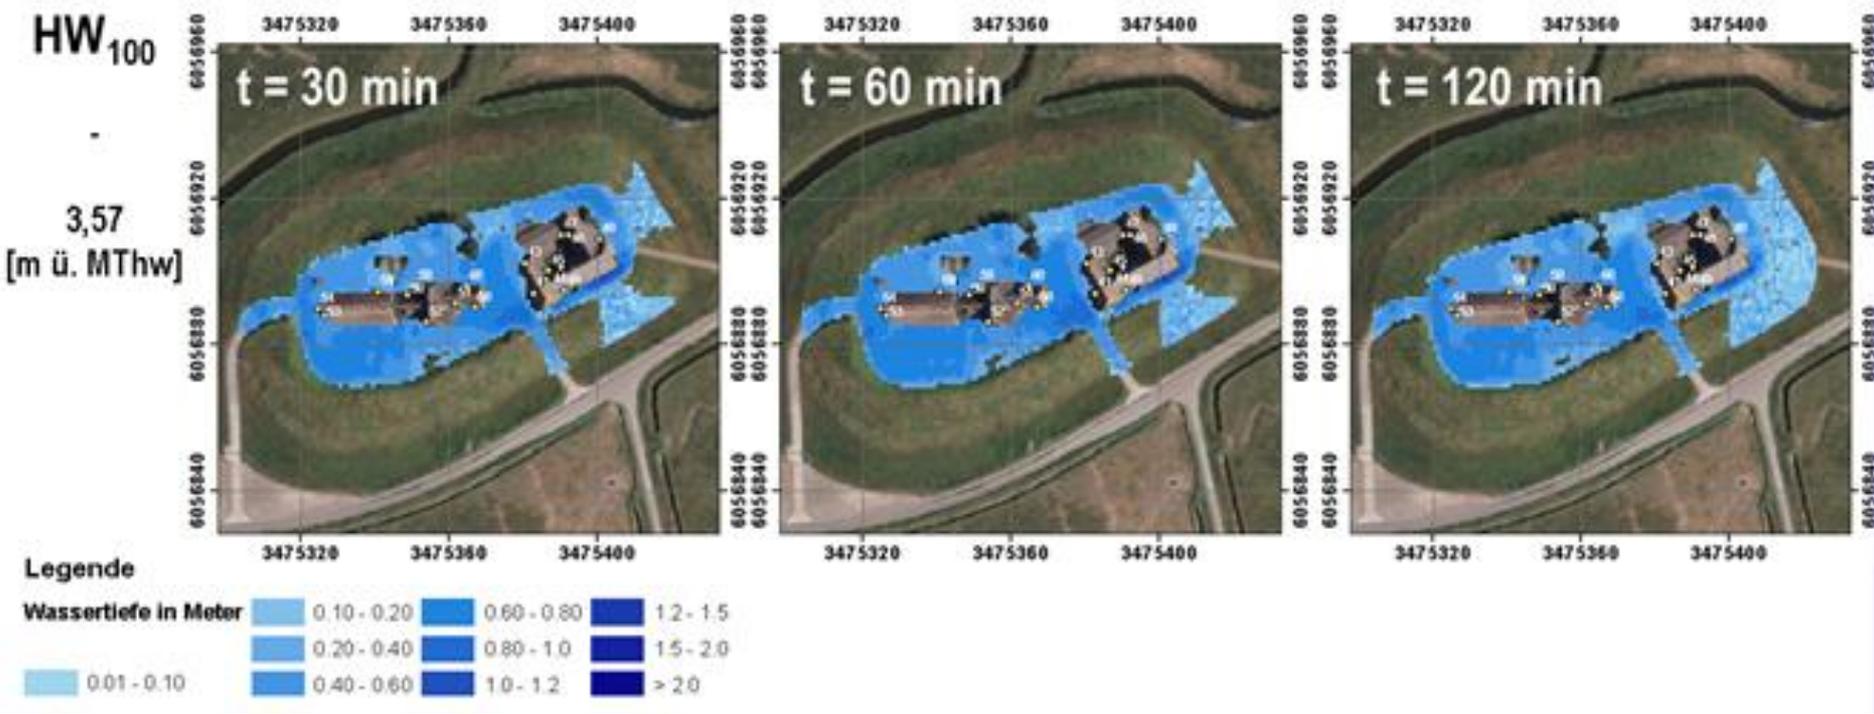
Wasserstand beim HW100 an drei Türschwellen über 50 cm (bis ca. 0,61 m)
Sicherheitskriterium nicht eingehalten, daher ist die Warft zu verstärken!

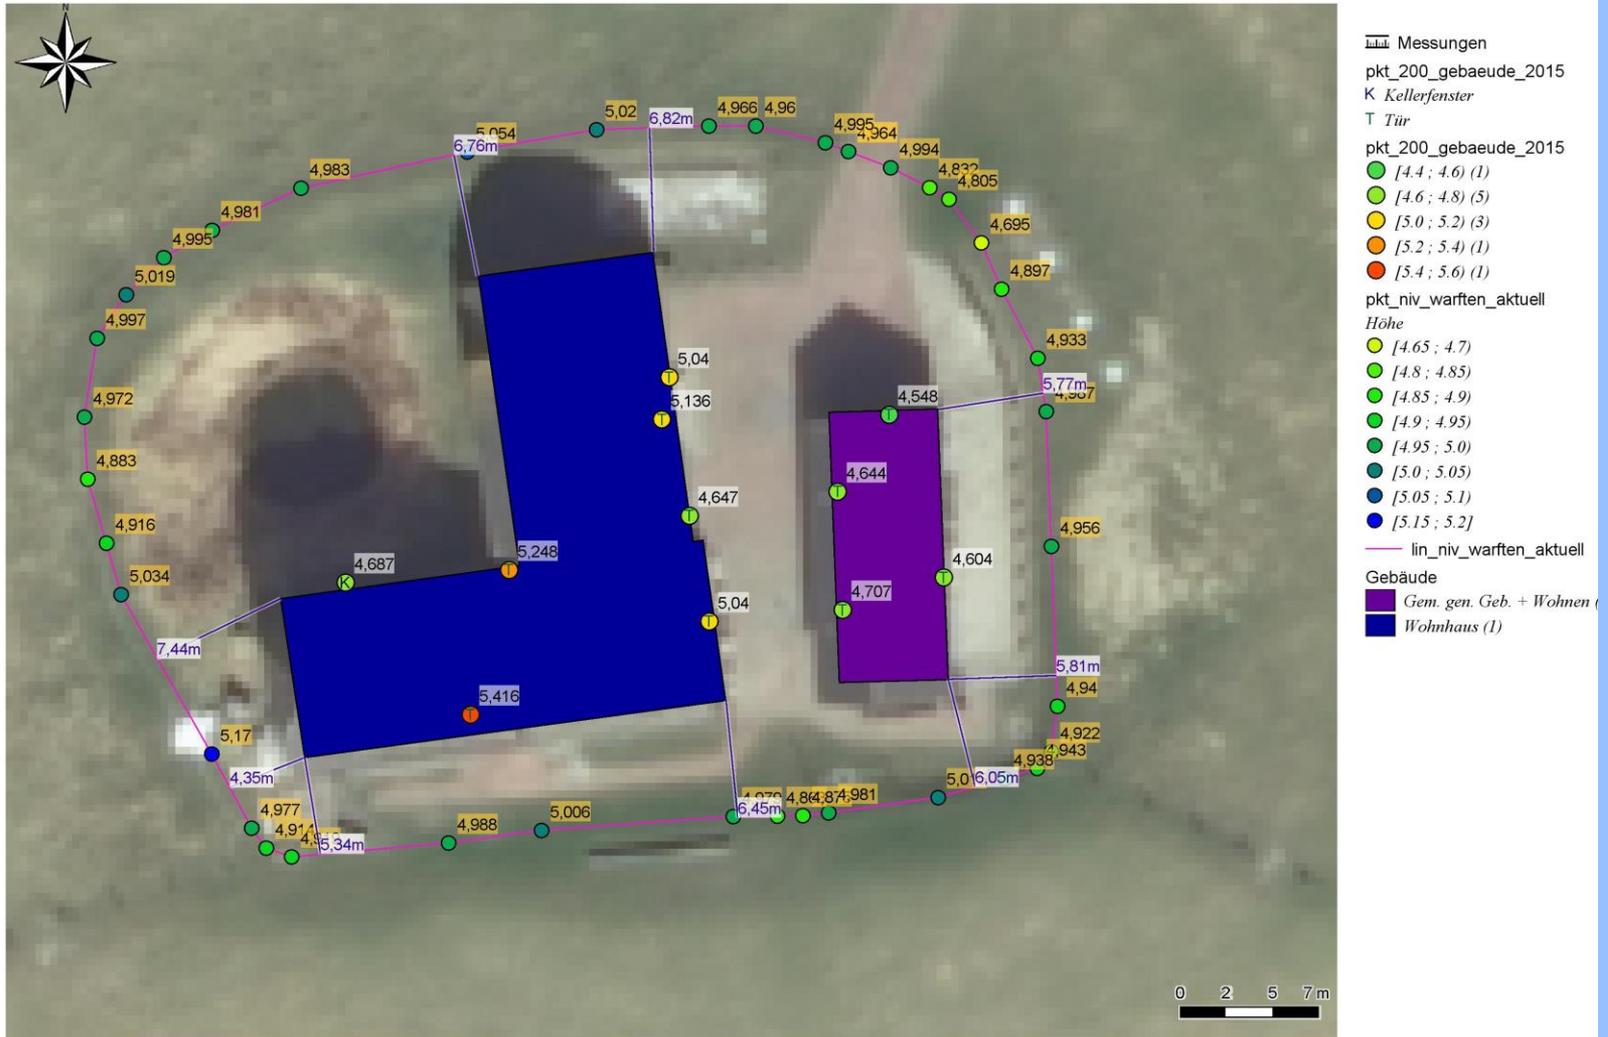
Sicherheitsüberprüfung Tamenswarft

HW 50 = 4,85 m_üNHN
 HW 100 = 5,05 m_üNHN
 Die Türschwelle 272 und 271
 liegen mit 4,55 und 4,60 m_üNHN
 unterhalb HW 50 und HW
 100
 Insgesamt liegen 5 Türschwelle
 unterhalb HW 50 und 7
 Türschwelle unterhalb HW 100.

- Kein Ringwall (Berechnungen mit Vorsicht zu genießen!)
- Mittlere Höhe Plateaurand: 4,95 müNHN (Zufahrt auf etwa 4,00 müNHN)
- Mittlere Höhe Warftplateau: 4,49 müNHN
- Niedrigste Türschwelle: 4,55 müNHN
- 7 m Schutzstreifen nicht eingehalten
- Wellenüberlaufzeiten für HW 50: 370 l/s*m aus NW und beim HW 100: 510 l/s*m
- Gesamtvolumen 272.775 m³

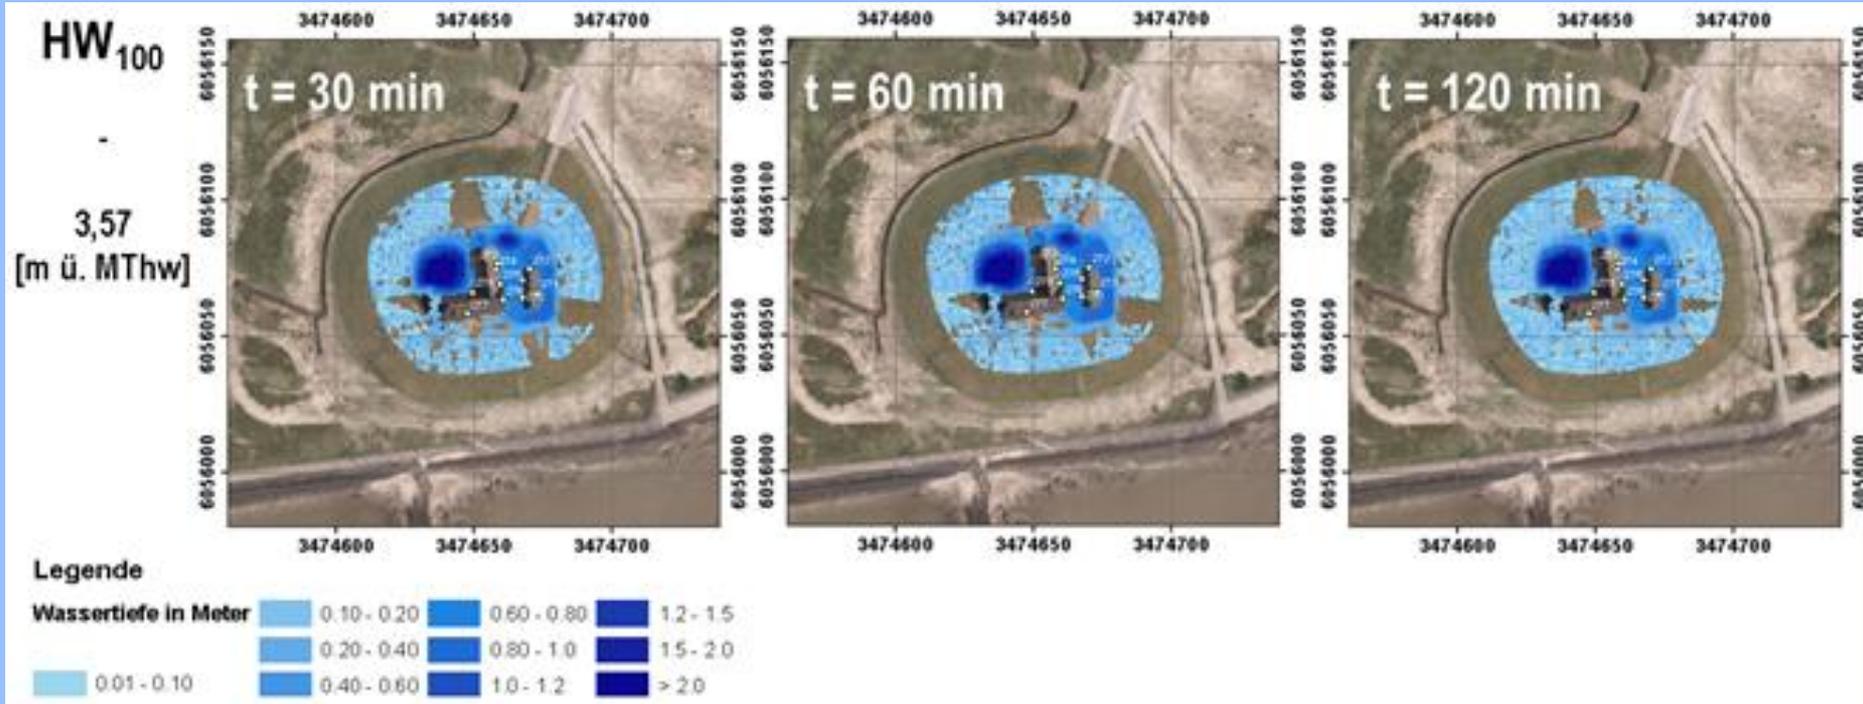
Sicherheitsüberprüfung Tamenswarft

Wasserstand beim HW100 an vier Türschwellen über 50 cm (bis ca. 0,61 m)
Sicherheitskriterium nicht eingehalten, daher ist die Warft zu verstärken!

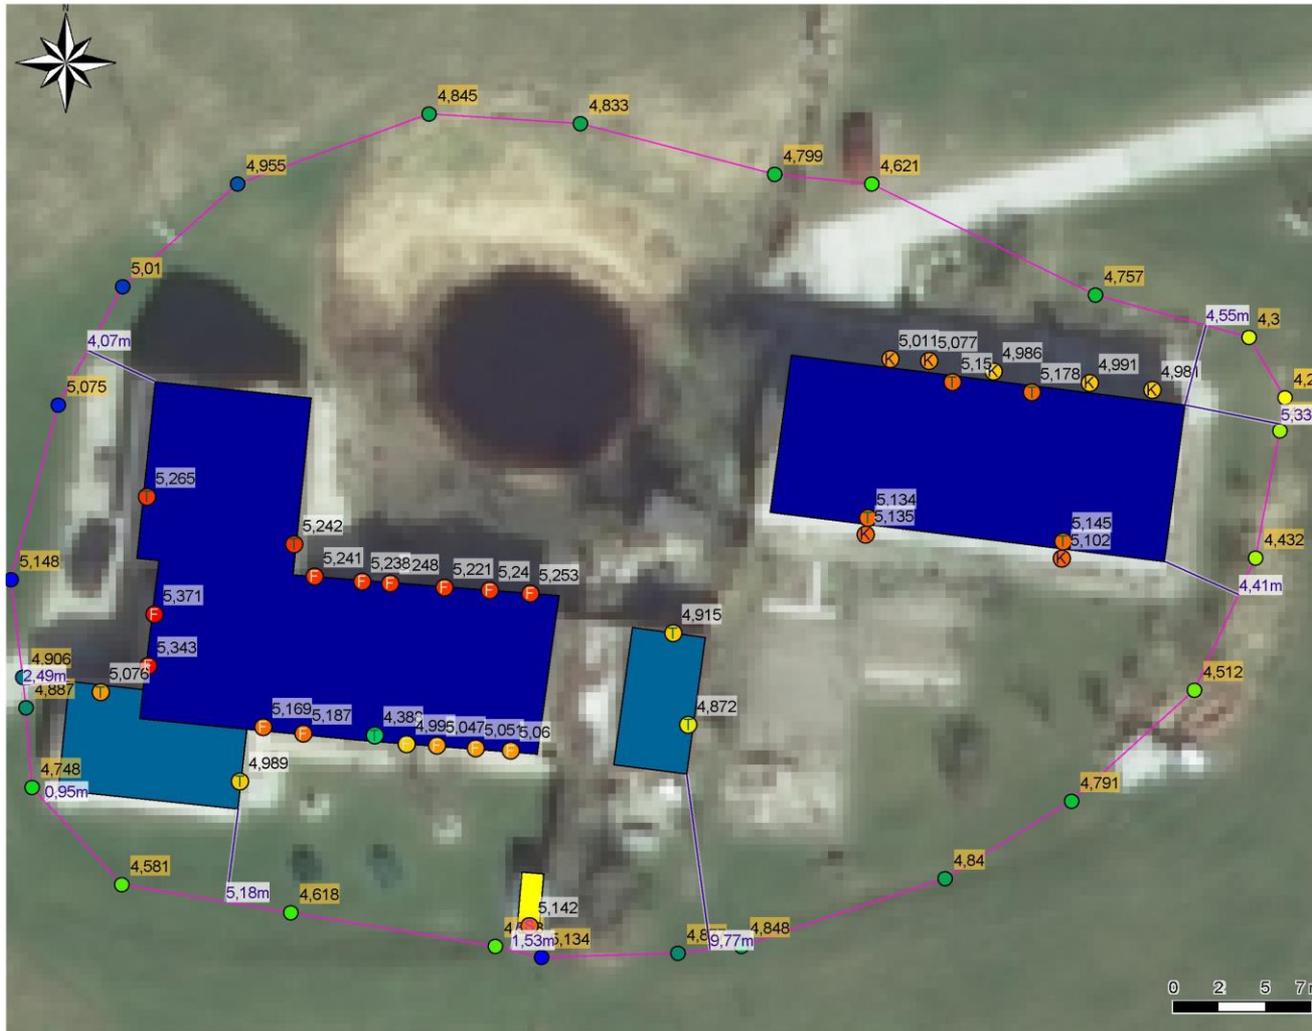
Sicherheitsüberprüfung Christianswarft

HW 50 = 4,85 m üNHN
 HW 100 = 5,05 m üNHN
 Die Türschwelle 157 liegt mit 4,39 m üNHN unterhalb HW 50 und HW 100
 Insgesamt liegt 1 Türschwelle unterhalb HW 50 und liegen 4 Türschwelle unterhalb HW 100.

- Kein Ringwall (Berechnungen mit Vorsicht zu genießen!)
- Mittlere Höhe Plateaurand: 4,74 müNHN
- Mittlere Höhe Warftplateau: 4,49 müNHN
- Niedrigste Türschwelle: 4,39 müNHN
- 7 m Schutzstreifen nicht eingehalten
- Wellenüberlaufzeiten für HW 50: 170 l/s*m aus NW und beim HW 100: 470 l/s*m
- Gesamtvolumen 262.808 m³

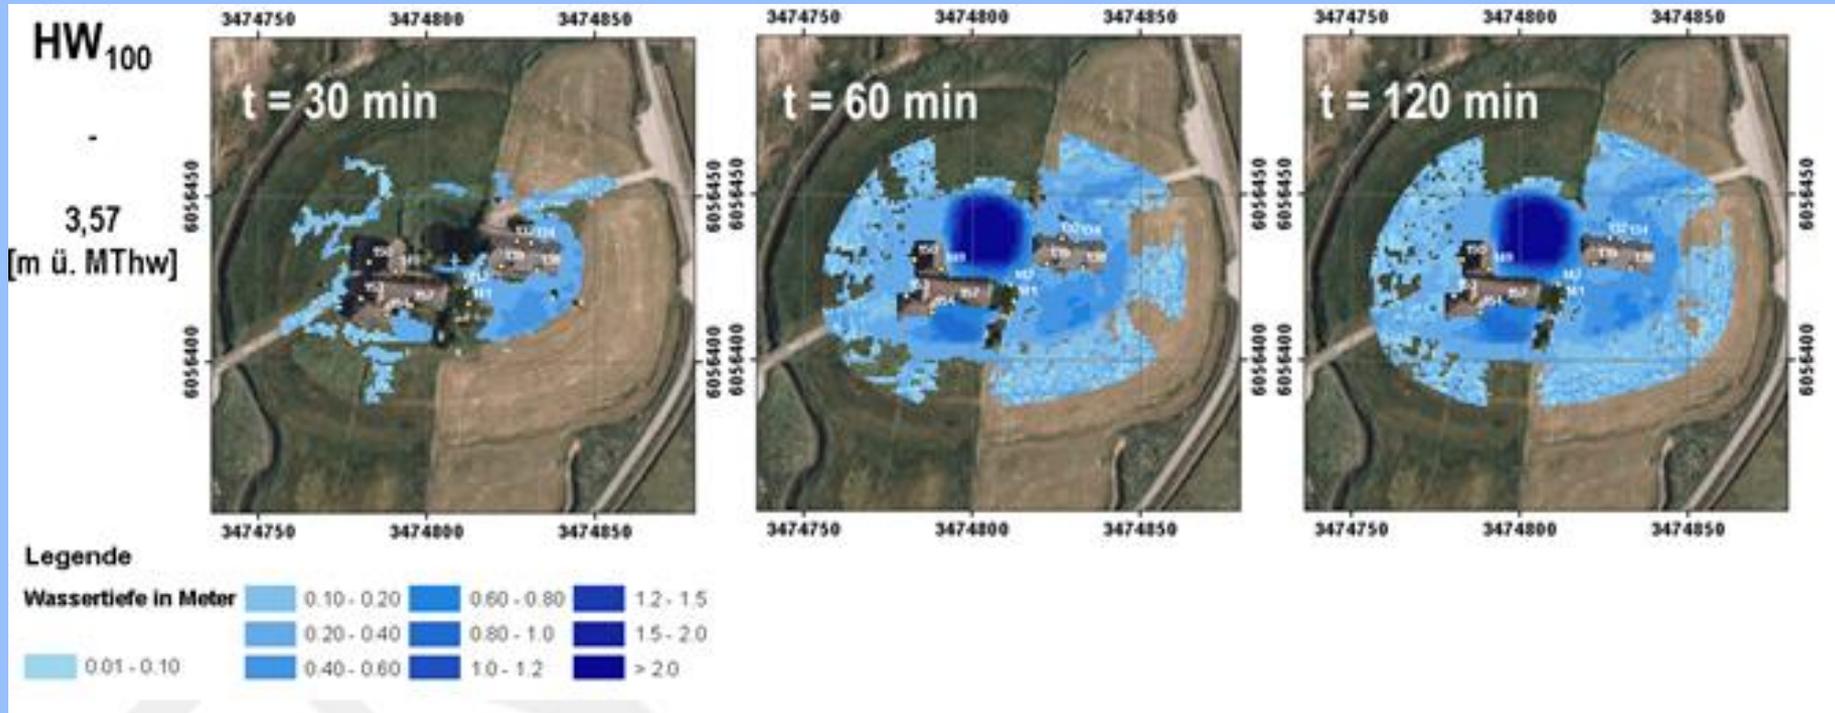
Sicherheitsüberprüfung Christianswarft

Wasserstand beim HW100 an einer Türschwellen über 50 cm (bis ca. 0,65 m)
Sicherheitskriterium nicht eingehalten, daher ist die Warft zu verstärken!

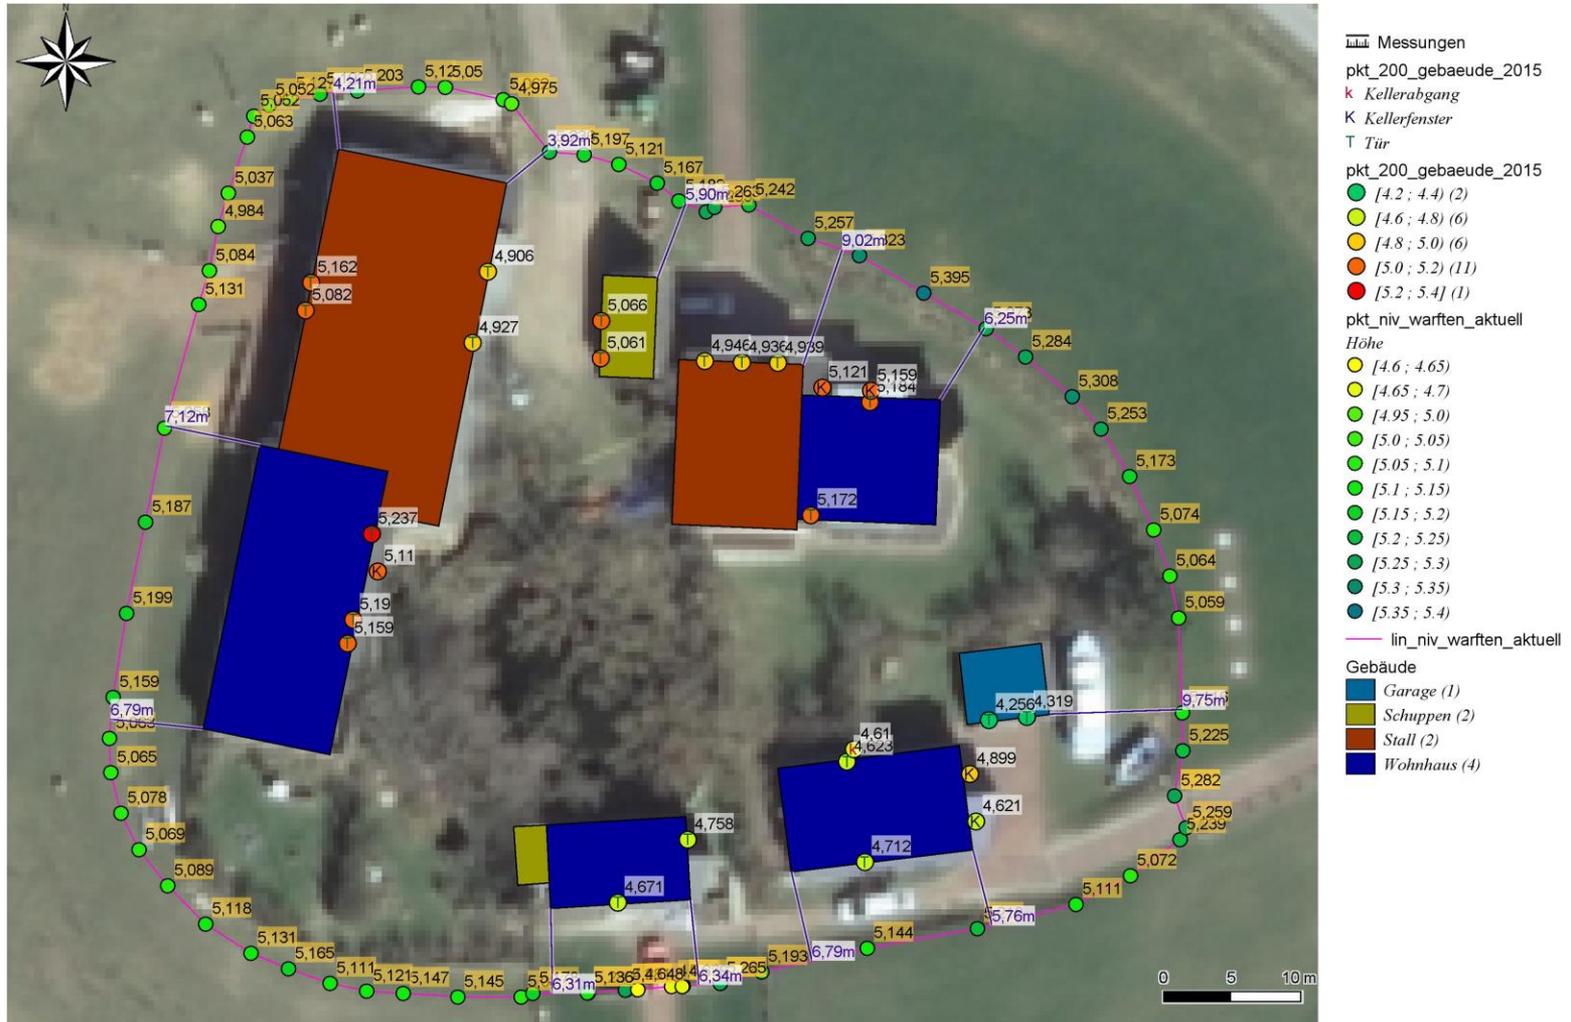
Sicherheitsüberprüfung Tadenswarft

HW 50 = 4,85 mNHN
 HW 100 = 5,05 mNHN
 Die Türschwelle 129 und 128
 liegen mit 4,26 und 4,32 mNHN
 unterhalb HW 50 und HW 100.
 Insgesamt liegen 11
 Türschwellen unterhalb HW 50
 und unterhalb HW 100.

- Ringwall mit Öffnung nach S
- Mittlere Höhe Ringwall: 5,14 müNHN
- Mittlere Höhe Warftplateau: 4,53 müNHN
- Niedrigste Türschwelle: 4,26 müNHN
- 7 m Schutzstreifen nicht eingehalten
- Wellenüberlaufzeiten für HW 50: 125 l/s*m aus NW und beim HW 100: 400 l/s*m
- Gesamtvolumen 143.533 m³

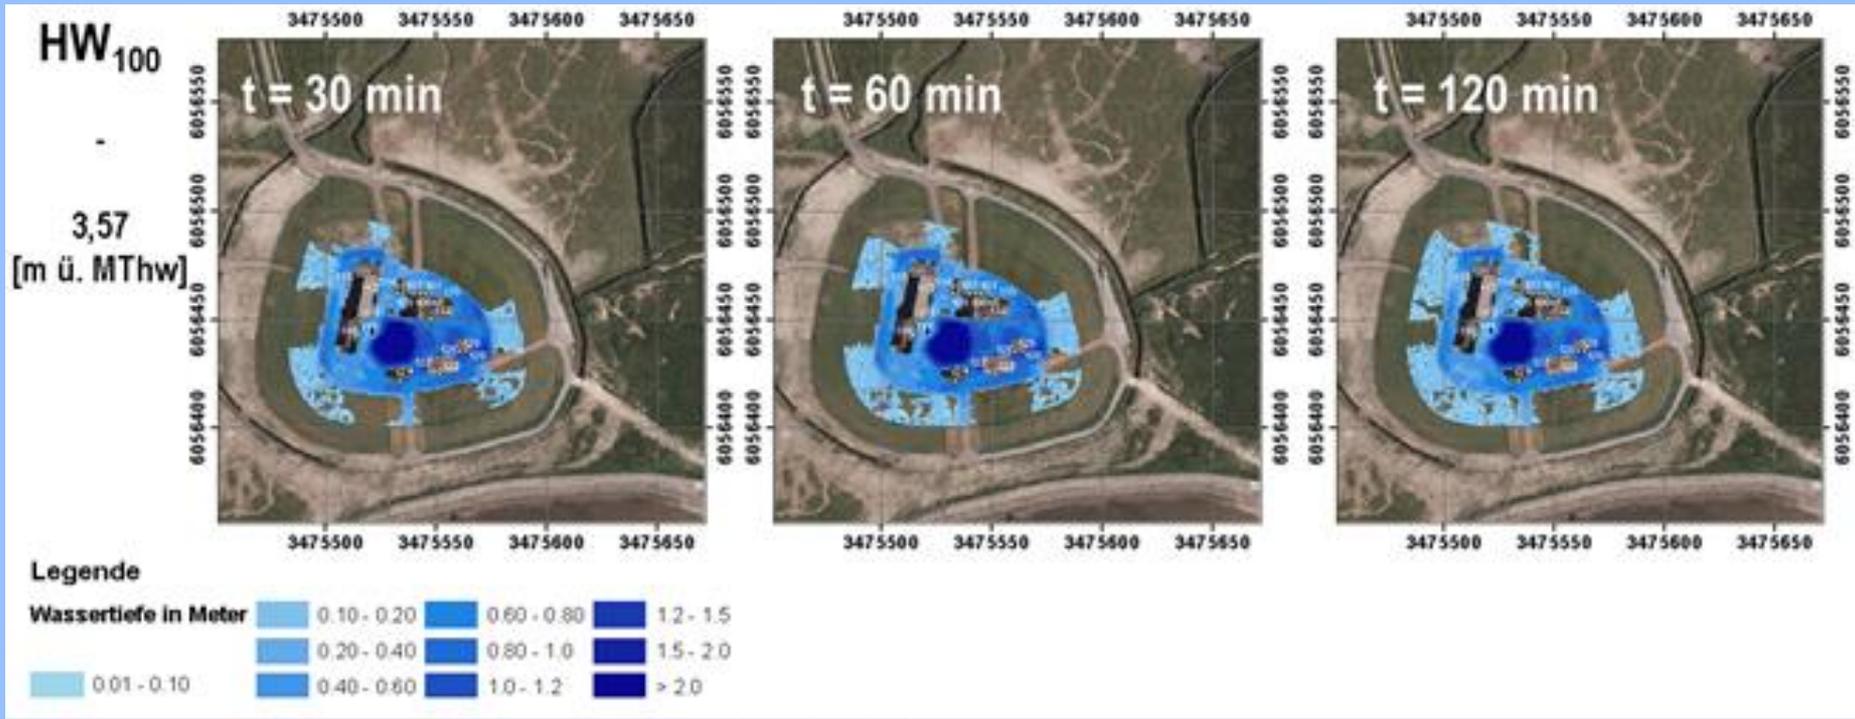
Sicherheitsüberprüfung Tadenswarft

Wasserstand beim HW100 an sechs Türschwellen über 50 cm (bis ca. 1,05 m)
Sicherheitskriterium nicht eingehalten, daher ist die Warft zu verstärken!

In erster Priorität ist von den vorgestellten Warften **Tadenswarft** (Sicherheitskriterium nicht erfüllt, hoher Wasserstand an den Türen) zu verstärken.
