# Ergebnisse der Sicherheitsüberprüfung der Warften auf der Hallig Langeneß III

Langeneß, 29.05.2017

Landesbetrieb für Küstenschutz,  
Nationalpark und Meeresschutz  
Schleswig-Holstein

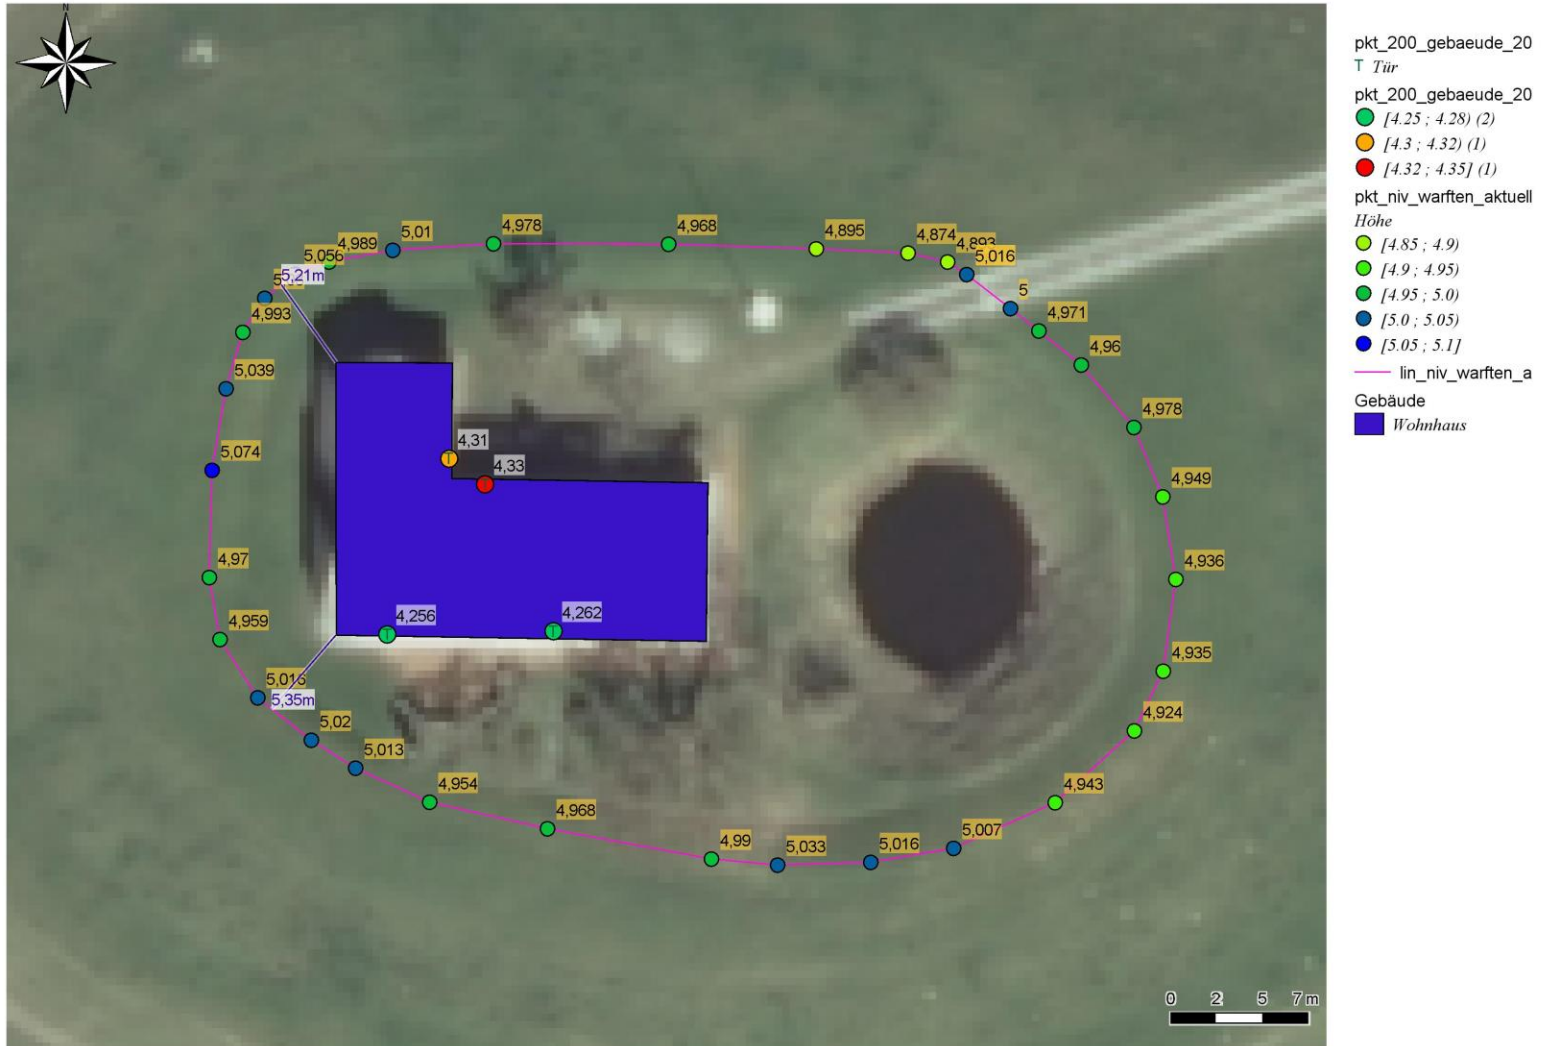
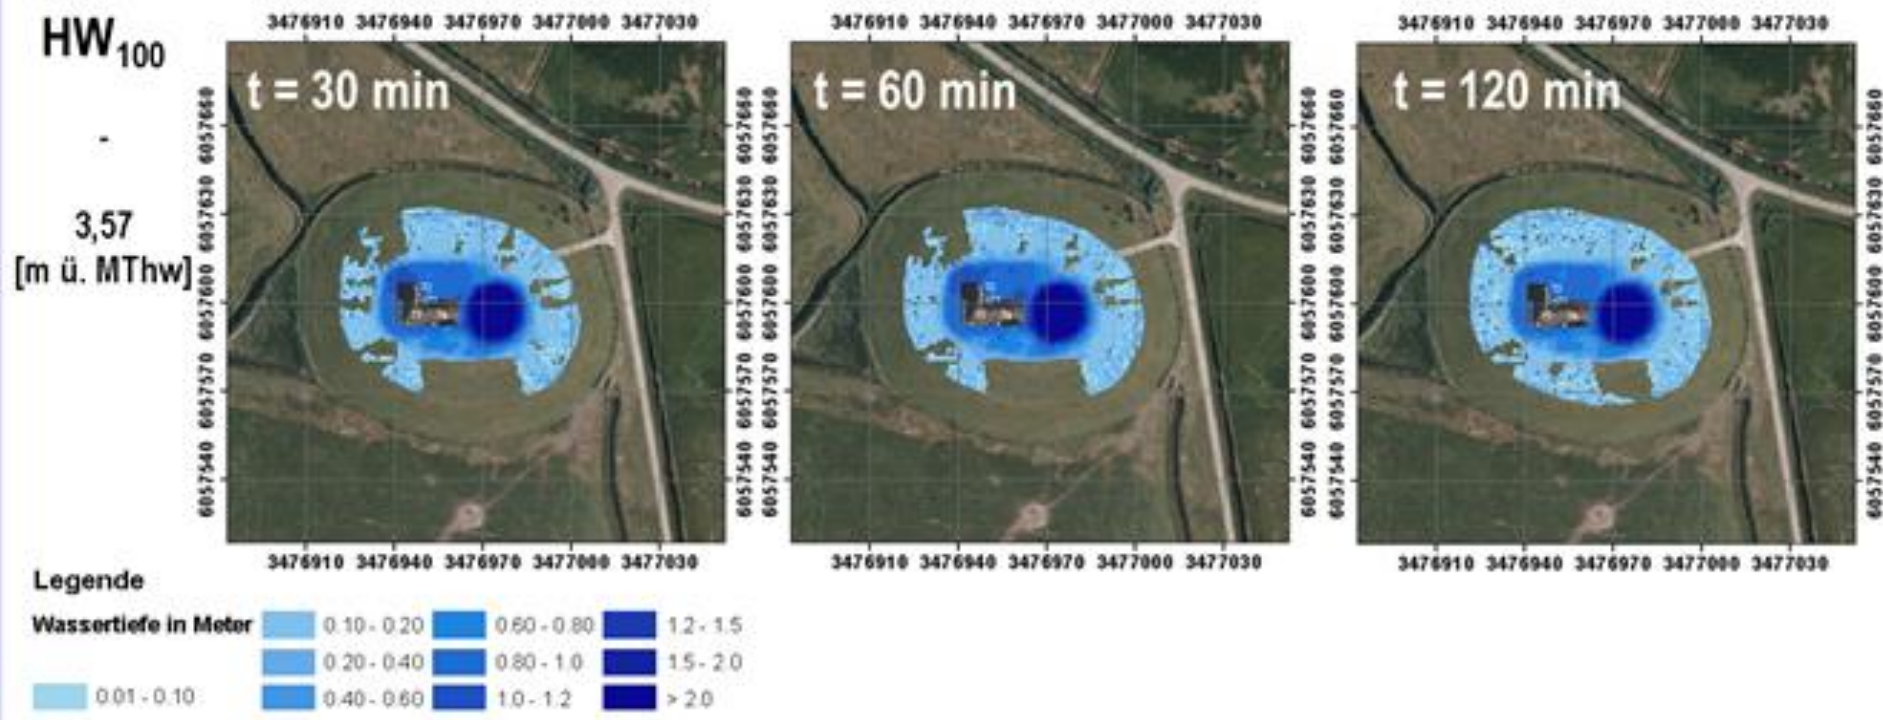
# Sicherheitsüberprüfung Peterhaitzwarft

- Ringdeich
- Mittlere Höhe Ringdeich: 4,90 müNHN
- Mittlere Höhe Warftplateau: 3,98 müNHN
- Niedrigste Türschwelle: 4,26 müNHN
- 7 m Schutzstreifen im Westen nicht eingehalten
- Wellenüberlaufraten für HW 50: 170 l/s\*m aus NW und beim HW 100 liegt der Wasserstand oberhalb der Ringwallkrone
- Gesamtvolumen 229.640 m<sup>3</sup>

Wasserstand beim HW100 an allen Türschwellen über 50 cm (bis ca. 0,95 m)  
Sicherheitskriterium deutlich gerissen, daher ist die Warft zu verstärken!

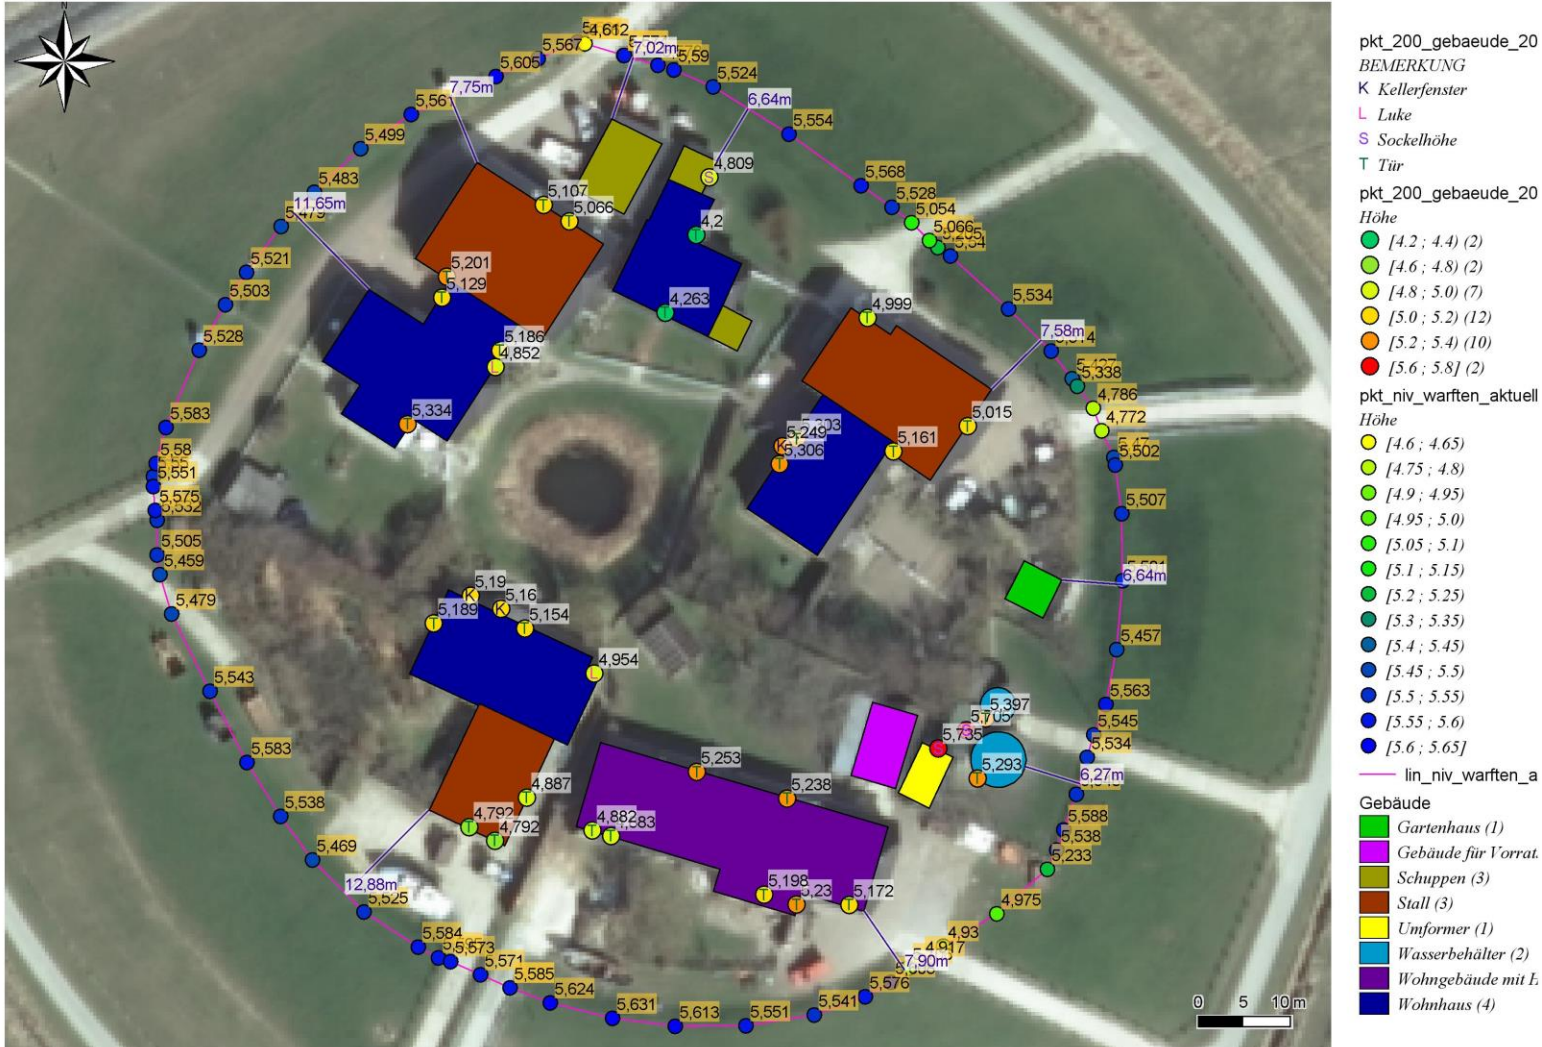
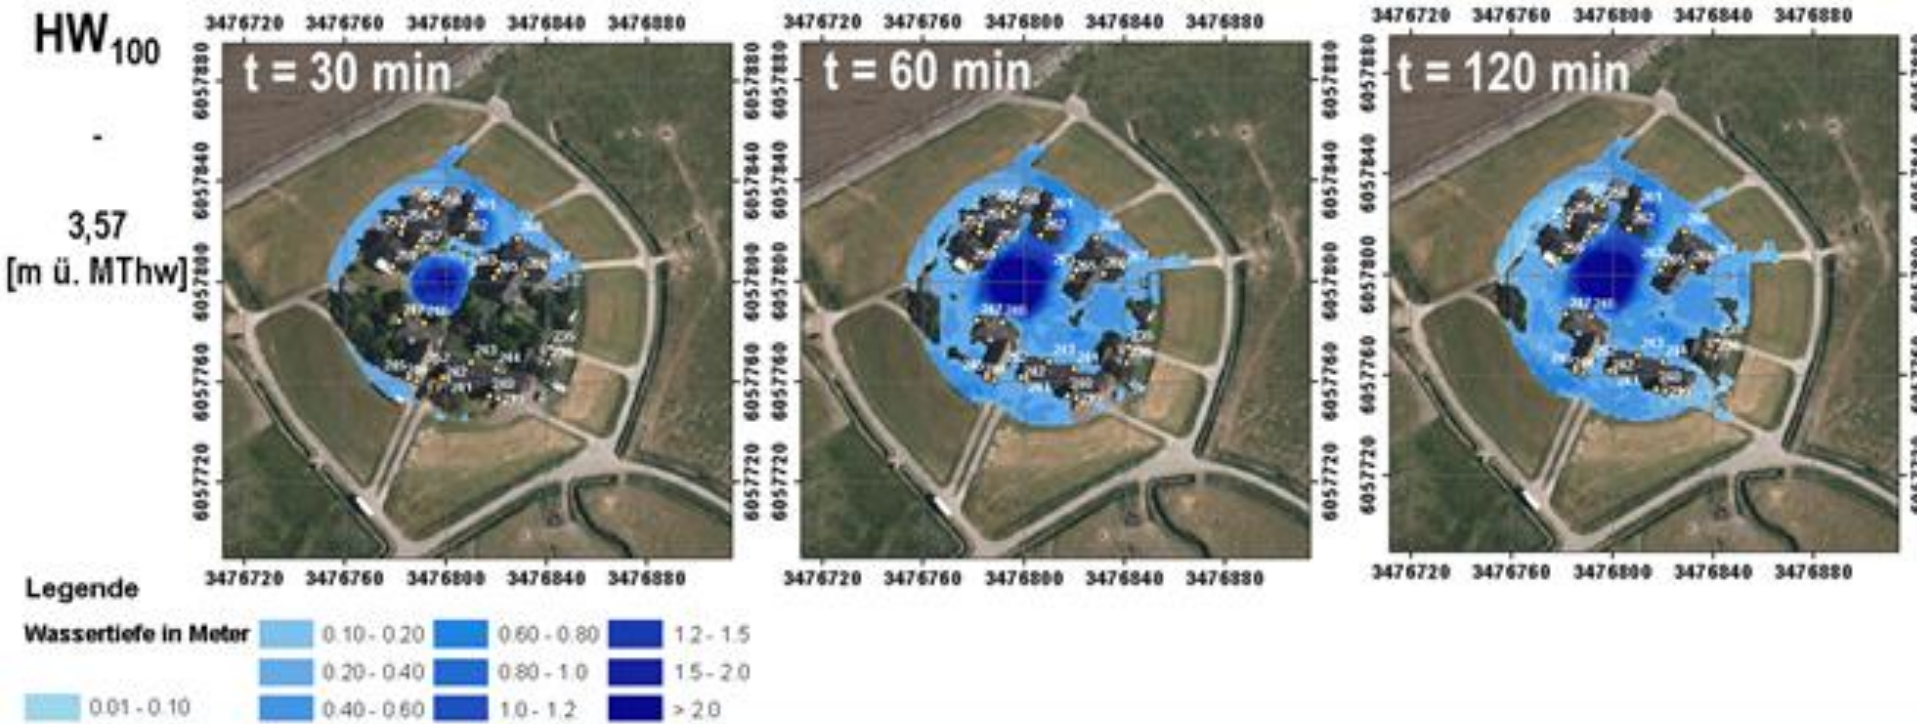
# Sicherheitsüberprüfung Hunnenswarft

- Ringdeich
- Mittlere Höhe Ringdeich: 5,41 müNHN (Zufahrten auf 4,70 bis 4,80 müNHN)
- Mittlere Höhe Warftplateau: 4,68 müNHN
- Niedrigste Türschwelle: 4,20 müNHN
- 7 m Schutzstreifen im Osten nicht eingehalten (Wassertank, Gartenhaus, Schuppen)
- Wellenüberlaufraten für HW 50: 30 l/s\*m und für HW 100 110 l/s\*m
- Gesamtvolumen 31.910 m<sup>3</sup>

Wasserstand beim HW100 an zwei Türschwellen über 50 cm (bis ca. 1,05 m)  
Sicherheitskriterium deutlich gerissen, daher ist die Warft zu verstärken!

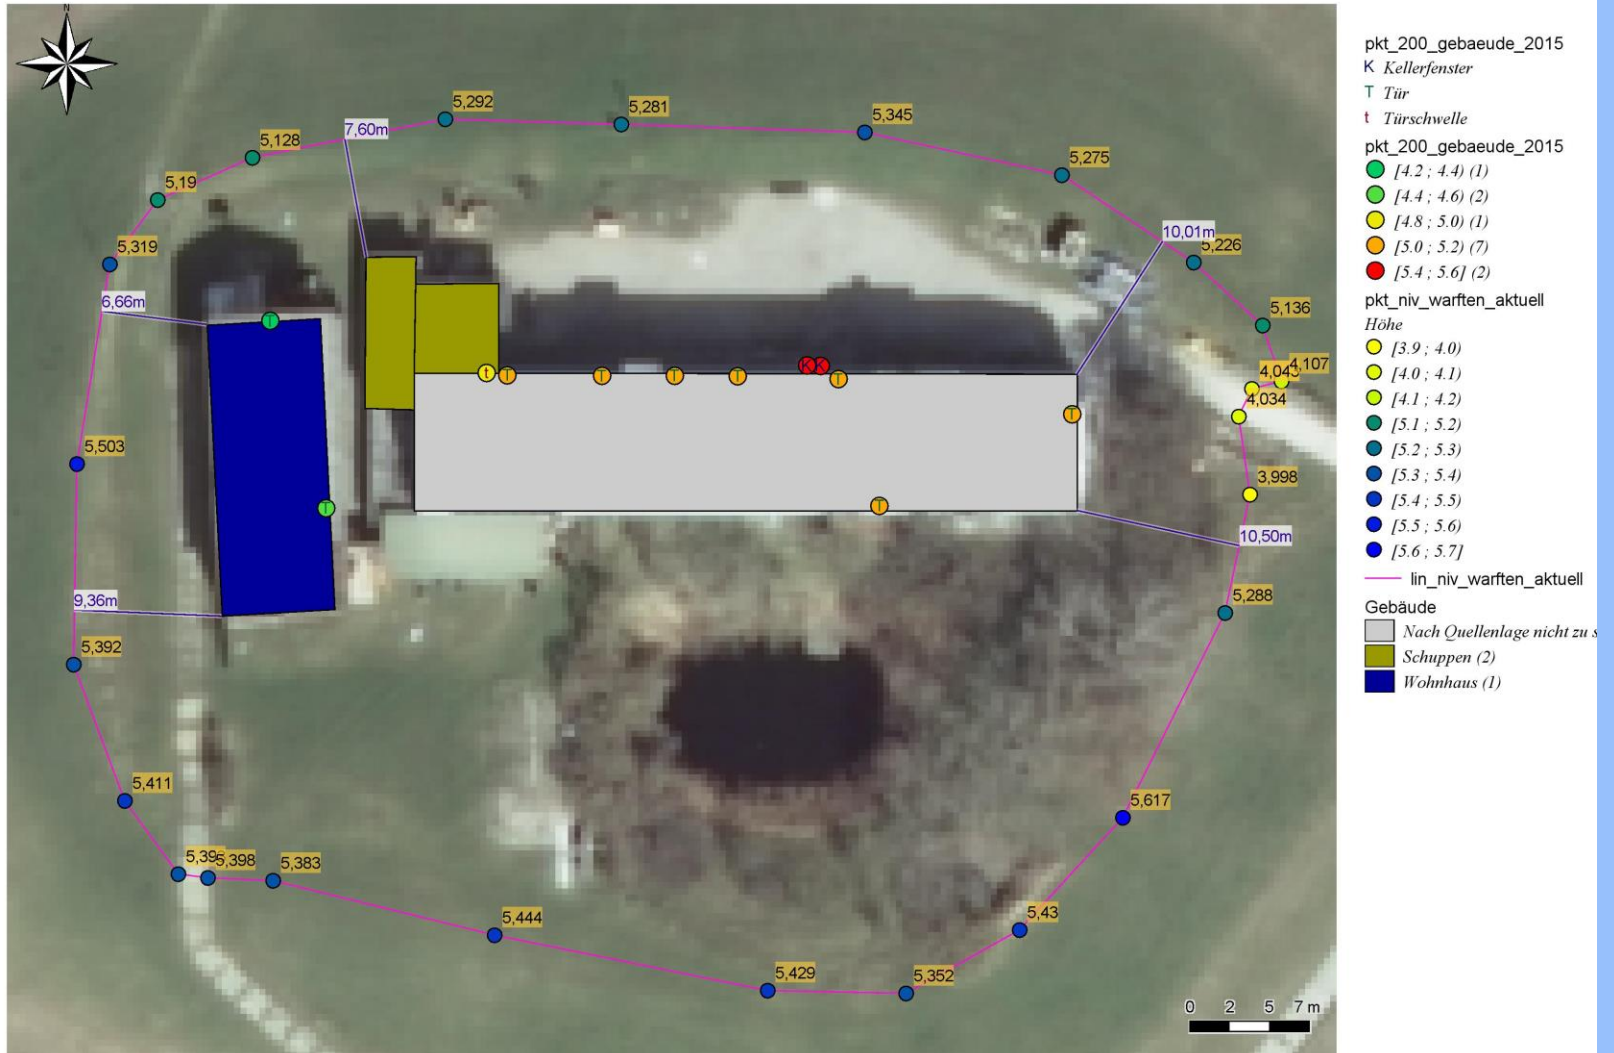
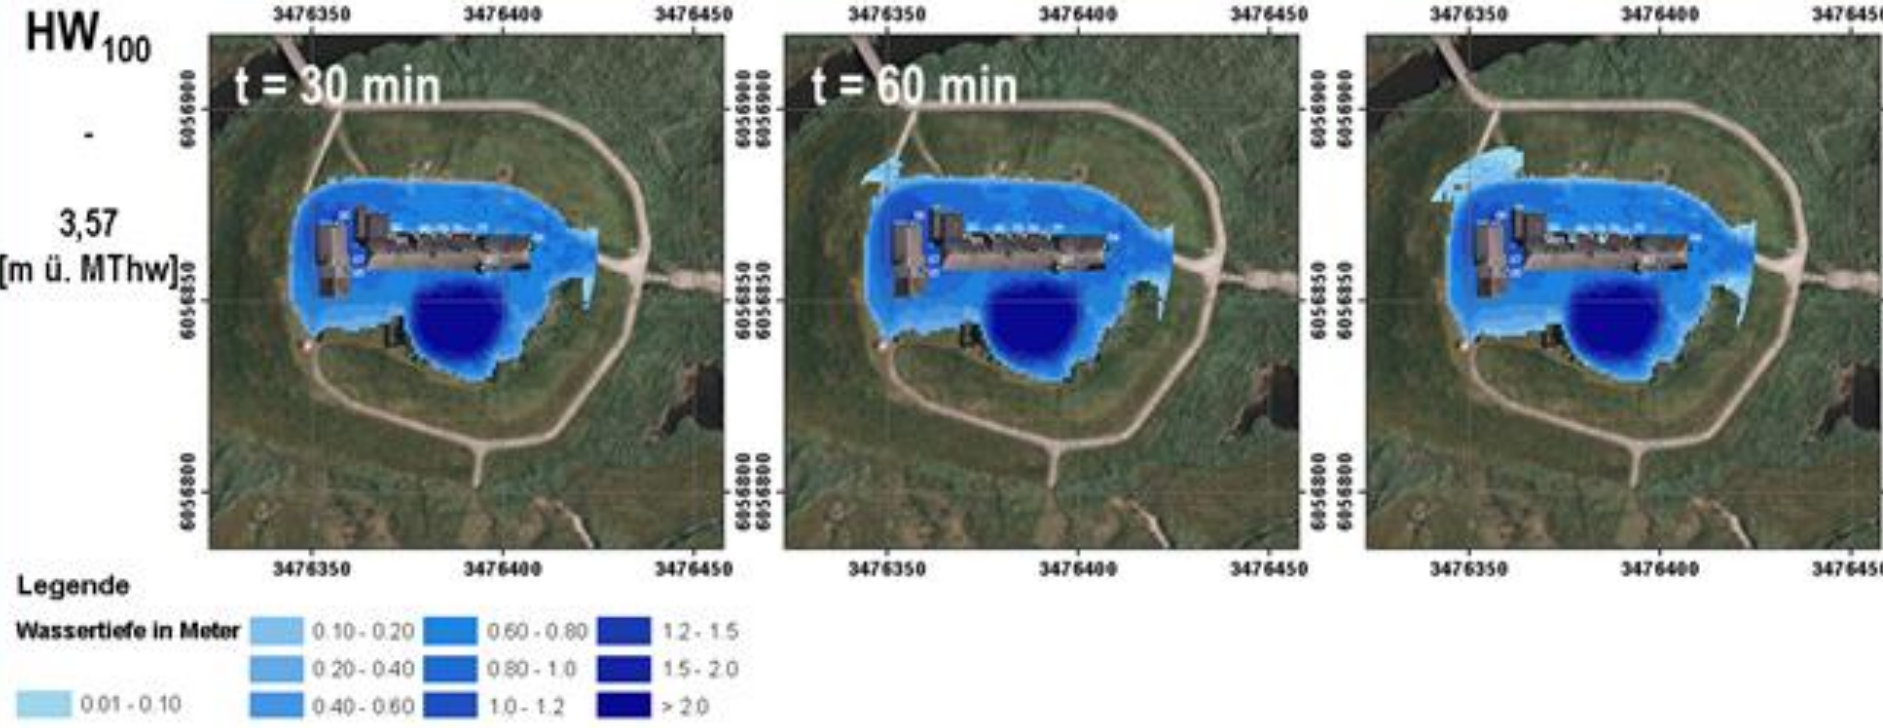
- Ringdeich
- Mittlere Höhe Ringdeich: 5,14 müNHN (Zufahrt im Osten auf 4,20 müNHN)
- Mittlere Höhe Warftplateau: 4,39 müNHN
- Niedrigste Türschwelle: 4,25 müNHN
- 7 m Schutzstreifen im Nordwesten an einer Ecke nicht eingehalten
- Wellenüberlaufzeiten für HW 50: 420 l/s\*m und für HW 100 800 l/s\*m
- Gesamtvolumen 184.498 m<sup>3</sup>

Wasserstand beim HW100 an zwei Türschwellen über 50 cm (bis ca. 1,05 m)  
Sicherheitskriterium deutlich gerissen, daher ist die Warft zu verstärken!

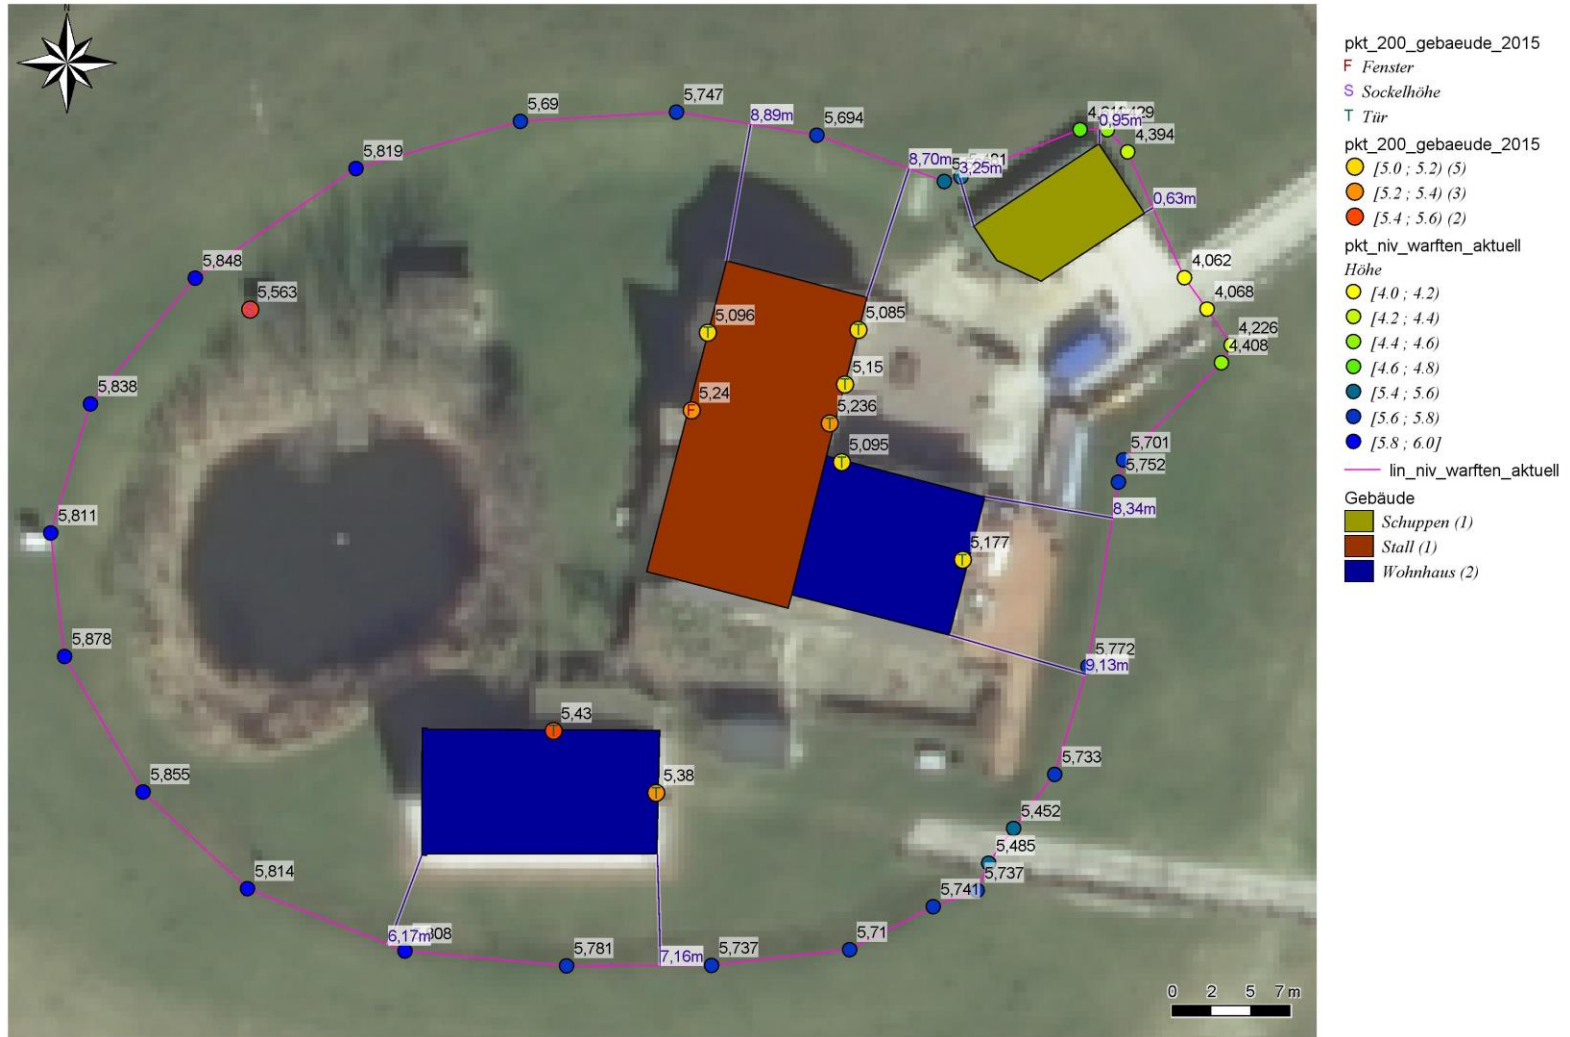
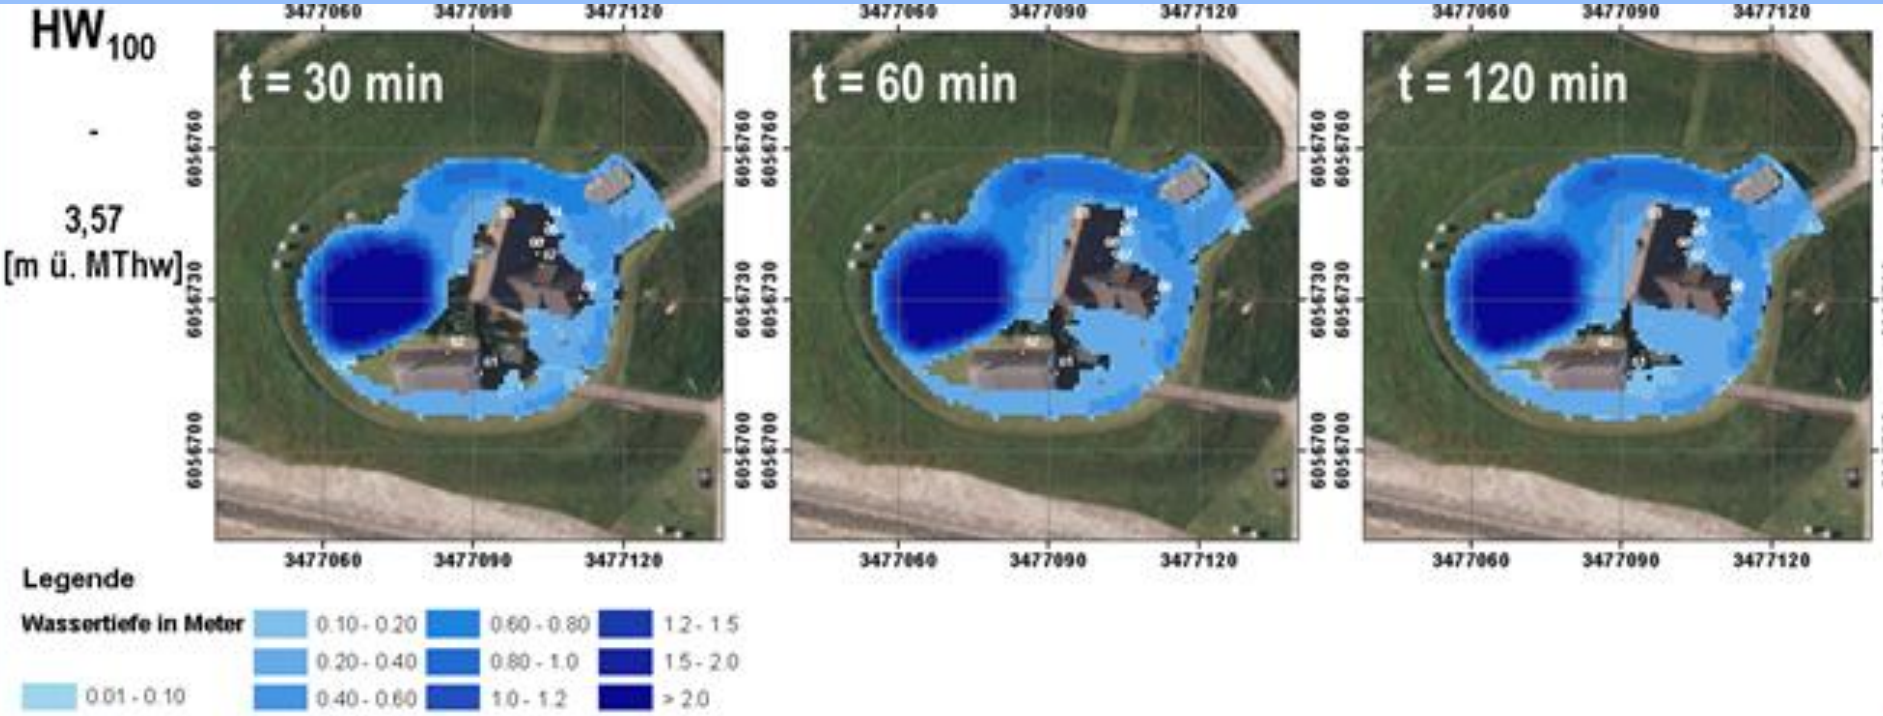
# Sicherheitsüberprüfung Neuwarft

- Ringdeich
- Mittlere Höhe Ringdeich: 5,56 müNHN (Zufahrt im NO knapp über 4,0 müNHN)
- Mittlere Höhe Warftplateau: 4,77 müNHN
- Niedrigste Türschwelle: 5,09 müNHN
- 7 m Schutzstreifen im Südwesten an einer Ecke und bei Garage nicht eingehalten
- Wellenüberlaufraten für HW 50: 120 l/s\*m und für HW 100 350 l/s\*m
- Gesamtvolumen 76.002 m<sup>3</sup>

Wasserstand beim HW100 an keiner Türschwellen über 50 cm,  
Sicherheitskriterium eingehalten, daher ist die Warft sicher!

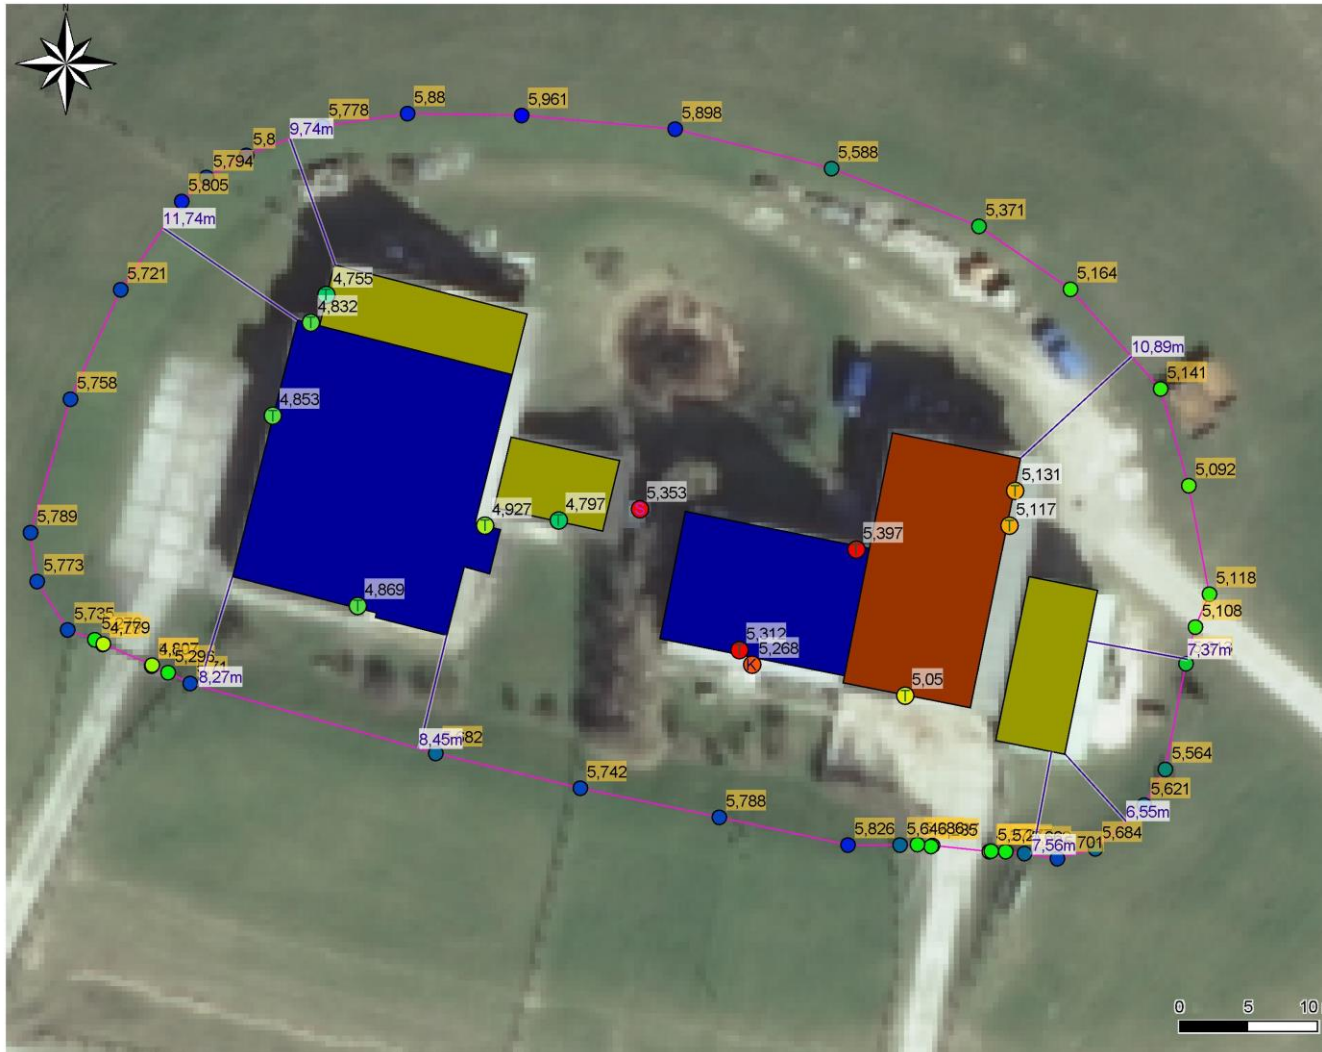
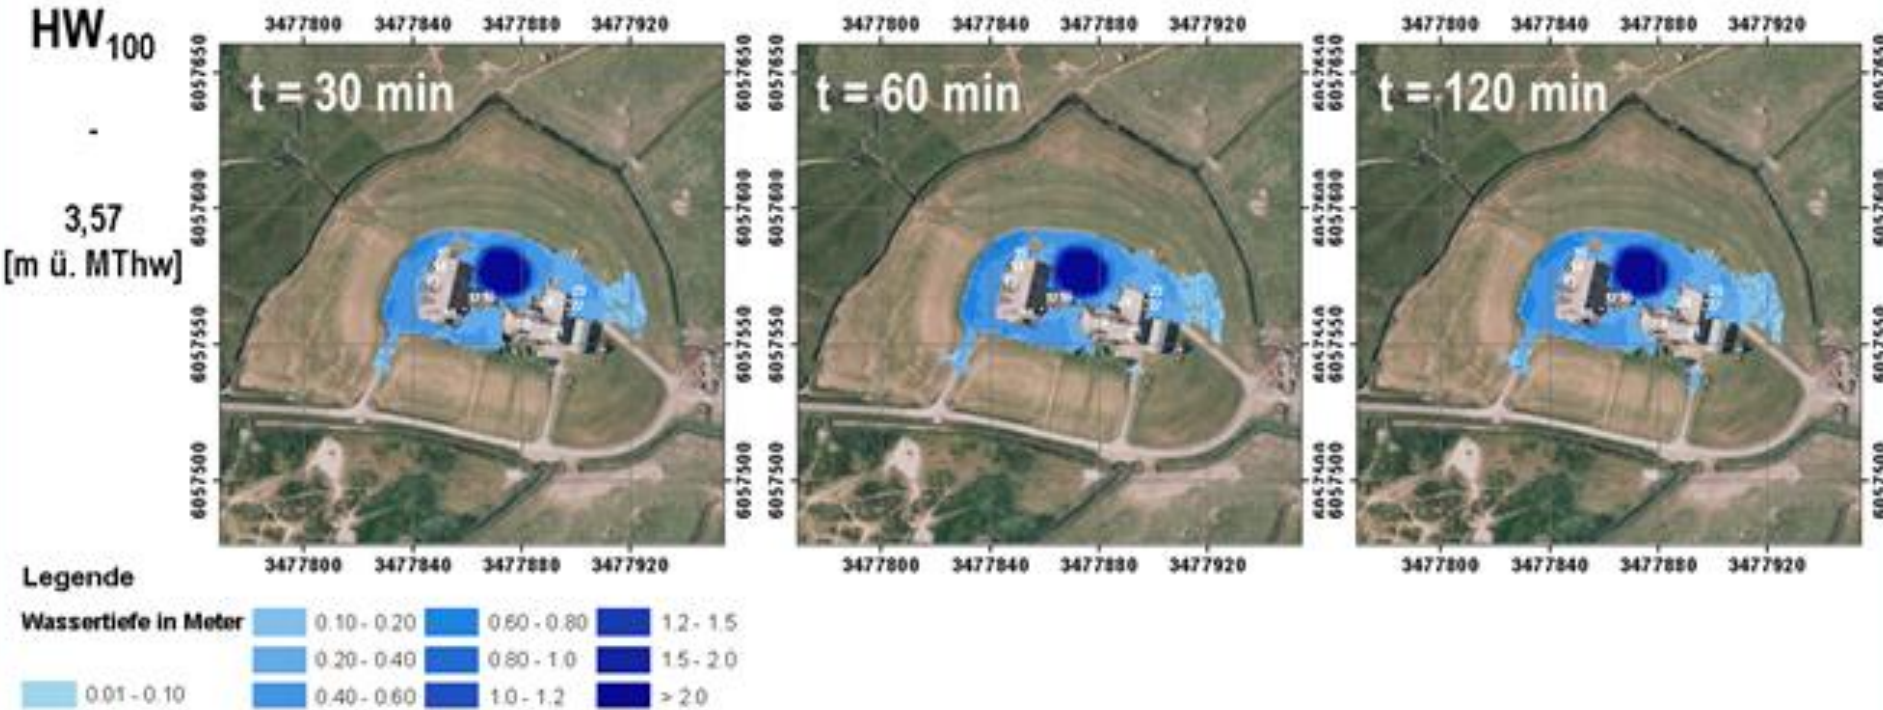
# Sicherheitsüberprüfung Bandixwarft

- Ringdeich
- Mittlere Höhe Ringdeich: 5,54 müNHN (Zufahrt im SW auf 4,80 müNHN)
- Mittlere Höhe Warftplateau: 4,74 müNHN
- Niedrigste Türschwelle: 4,76 müNHN
- 7 m Schutzstreifen nur beim Schuppen im Osten nicht eingehalten
- Wellenüberlaufraten für HW 50: 7 l/s\*m und für HW 100 107 l/s\*m
- Gesamtvolumen 34.510 m<sup>3</sup>

Wasserstand beim HW100 an keiner Türschwellen über 50 cm,  
Sicherheitskriterium eingehalten, daher ist die Warft sicher!

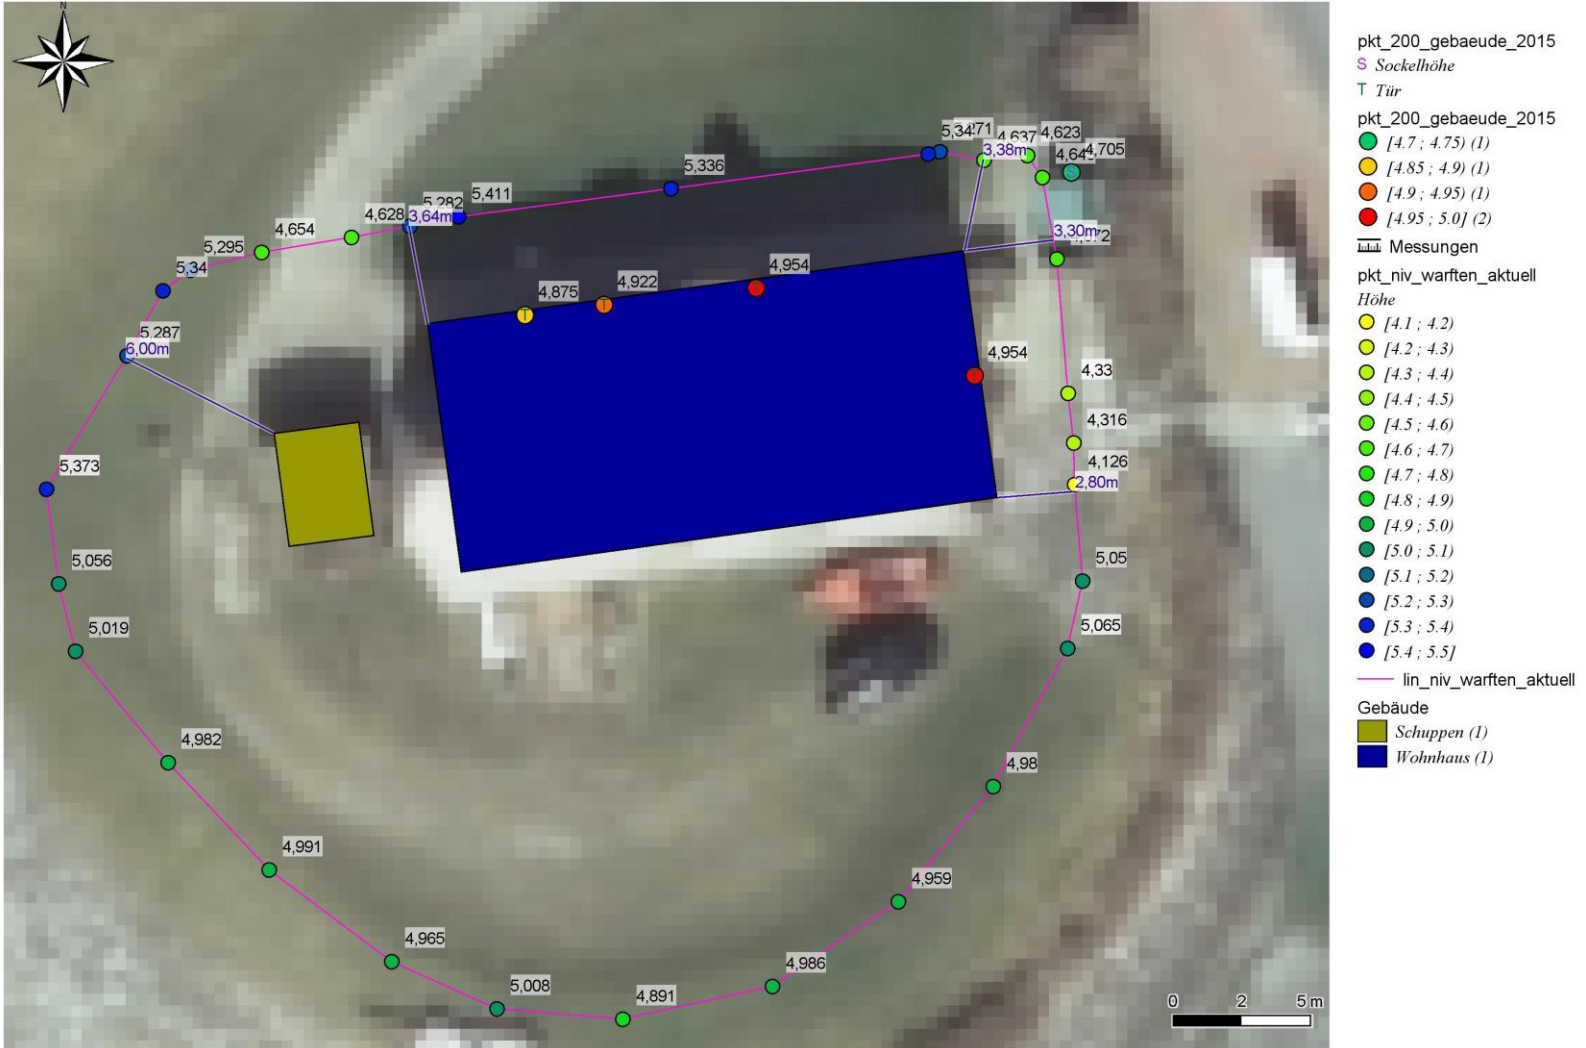
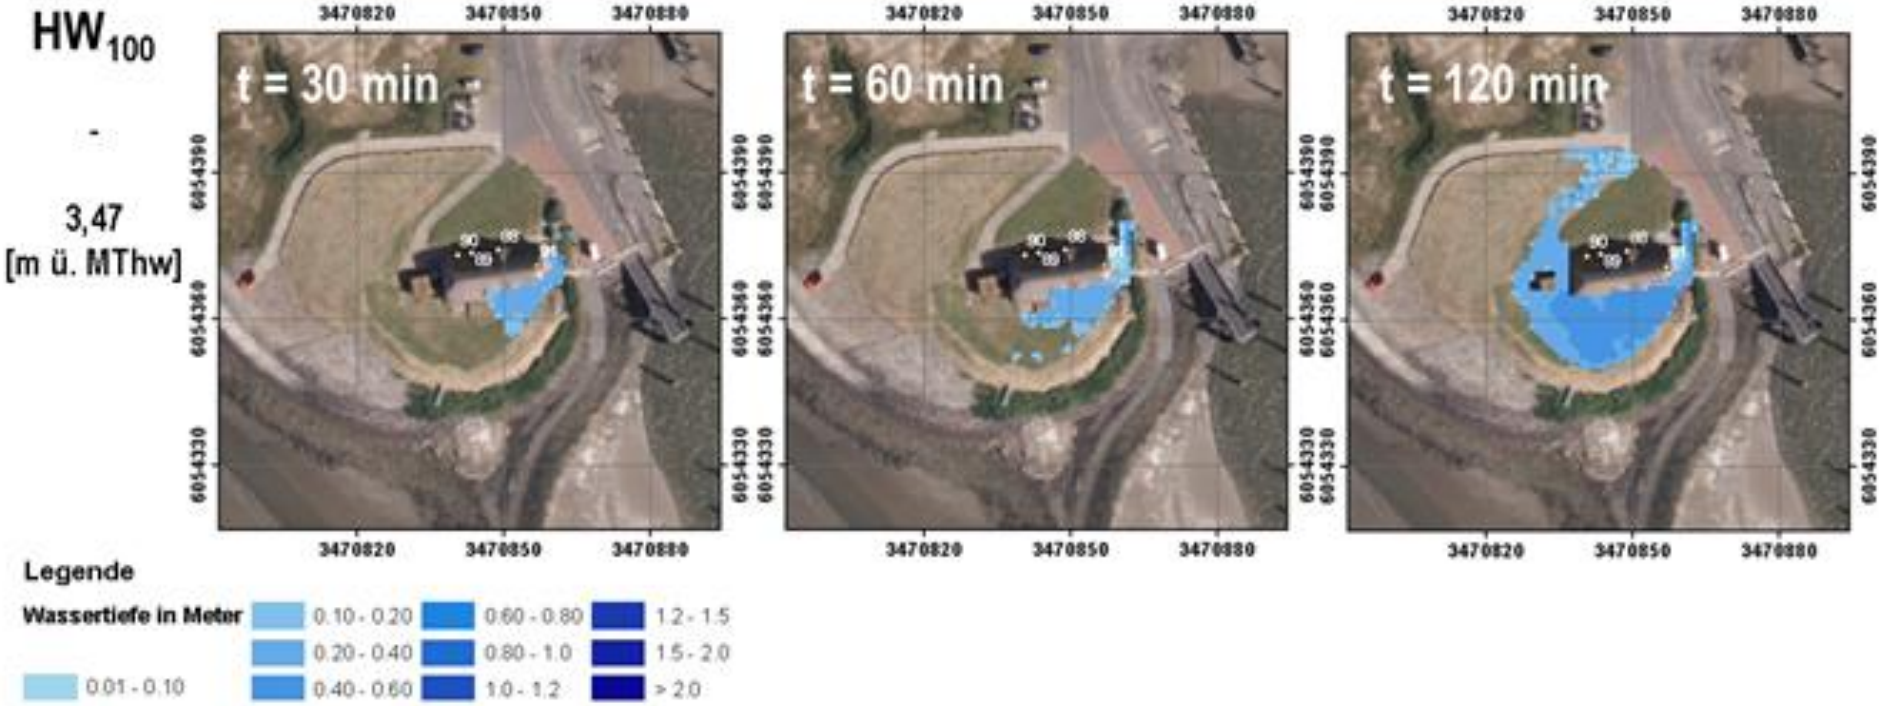
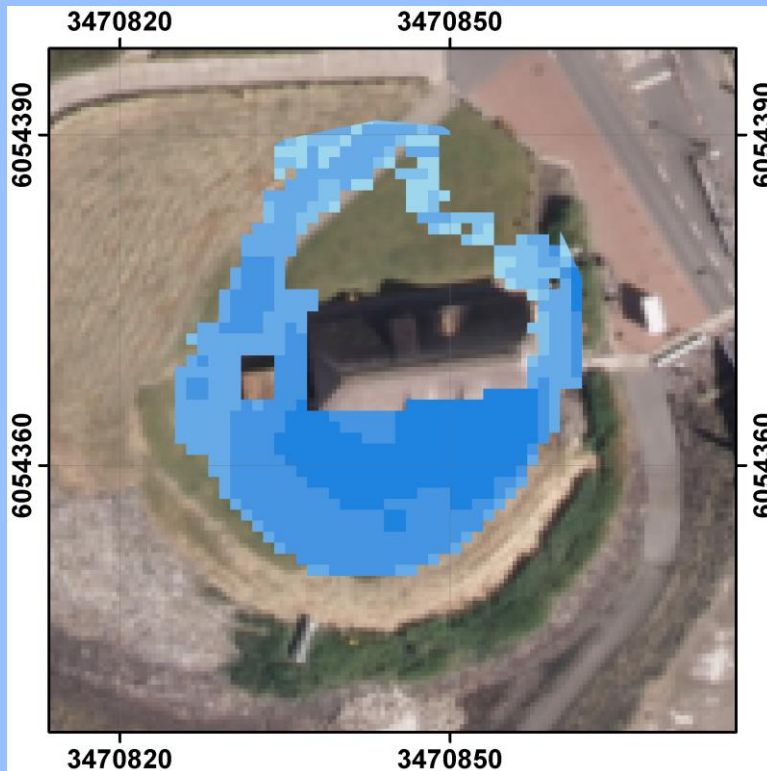
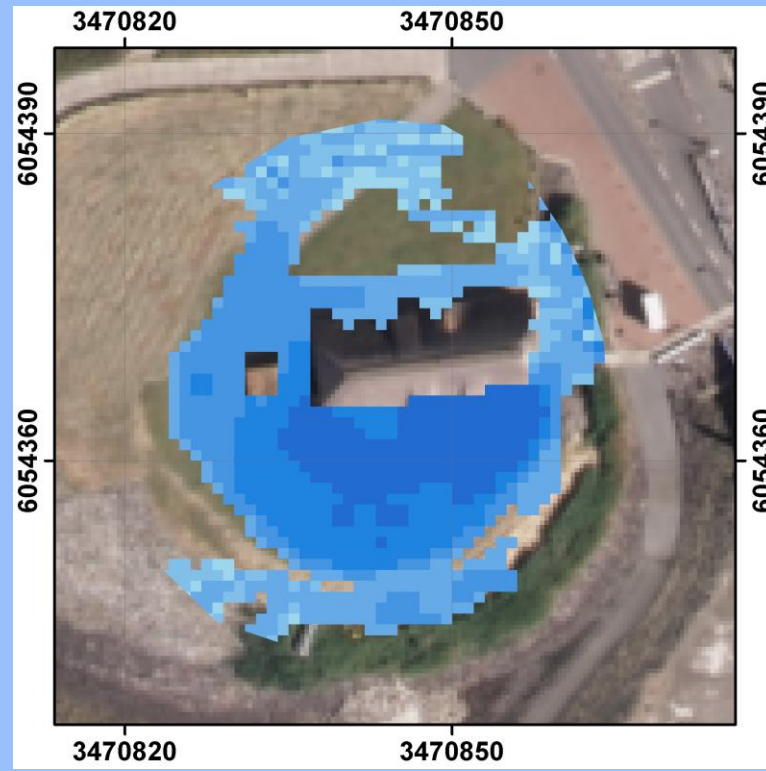
# Sicherheitsüberprüfung Rixwarft

- Ringdeich
- Mittlere Höhe Ringdeich: 4,95 müNHN
- Mittlere Höhe Warftplateau: 4,80 müNHN
- Niedrigste Türschwelle: 4,88 müNHN
- 7 m Schutzstreifen nicht eingehalten
- Wellenüberlaufraten für HW 50: 725 l/s\*m und für HW 100 920 l/s\*m aus SO
- Gesamtvolumen 352.315 m<sup>3</sup>

Wasserstand beim HW100 an einer Türschwellen leicht über 50 cm, Sicherheitskriterium ist damit nicht eingehalten, die Warft ist zu verstärken!
